# Cascina Casalta Nuova

Monza (MB)

Ambito tipologico principale: architettura rurale

Tipologia: cascina

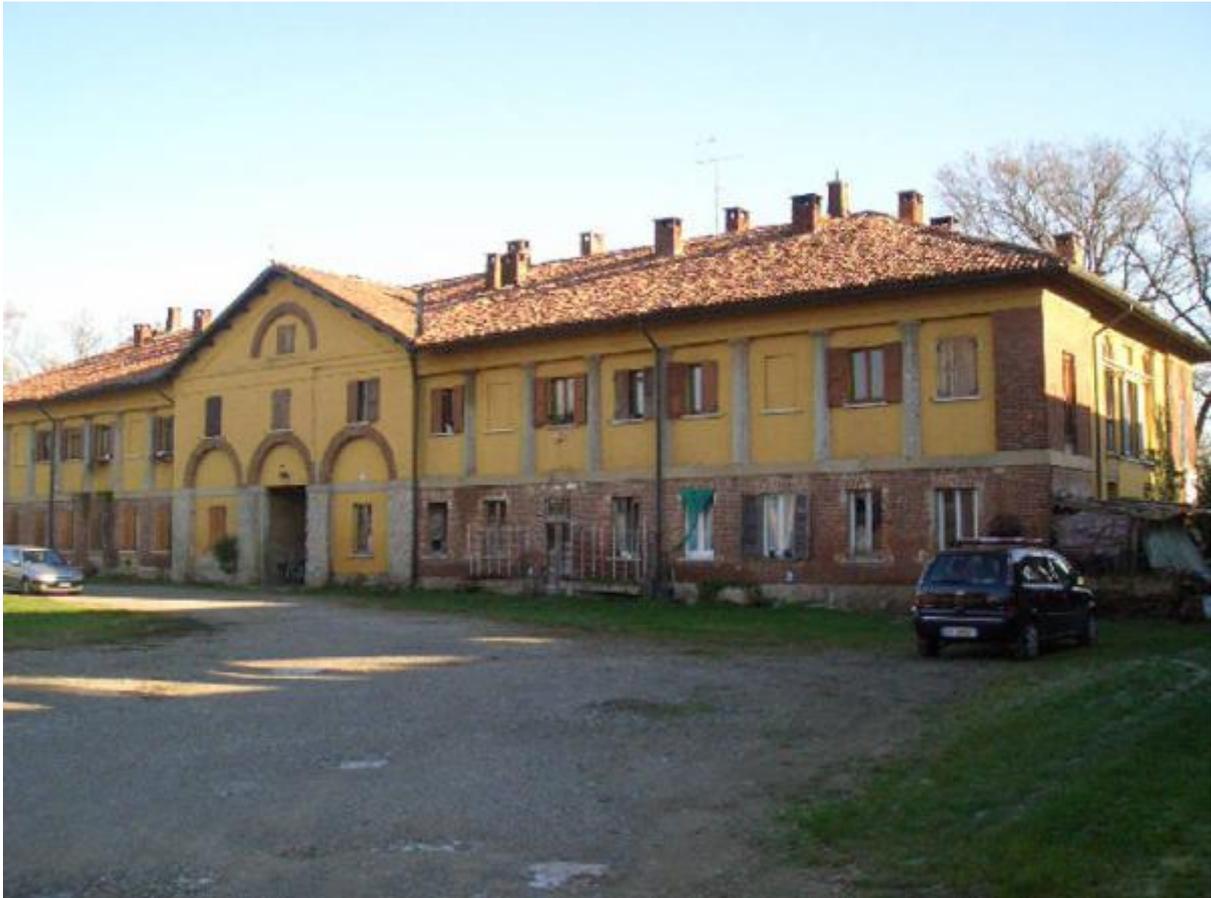
Edificio di forma rettangolare allungata in muratura di mattoni pieni, solai lignei e copertura a falde con manto in coppi.
