# Fienile est della Cascina Casalta

Monza (MB)

Denominazione: Fienile est della Cascina Casalta

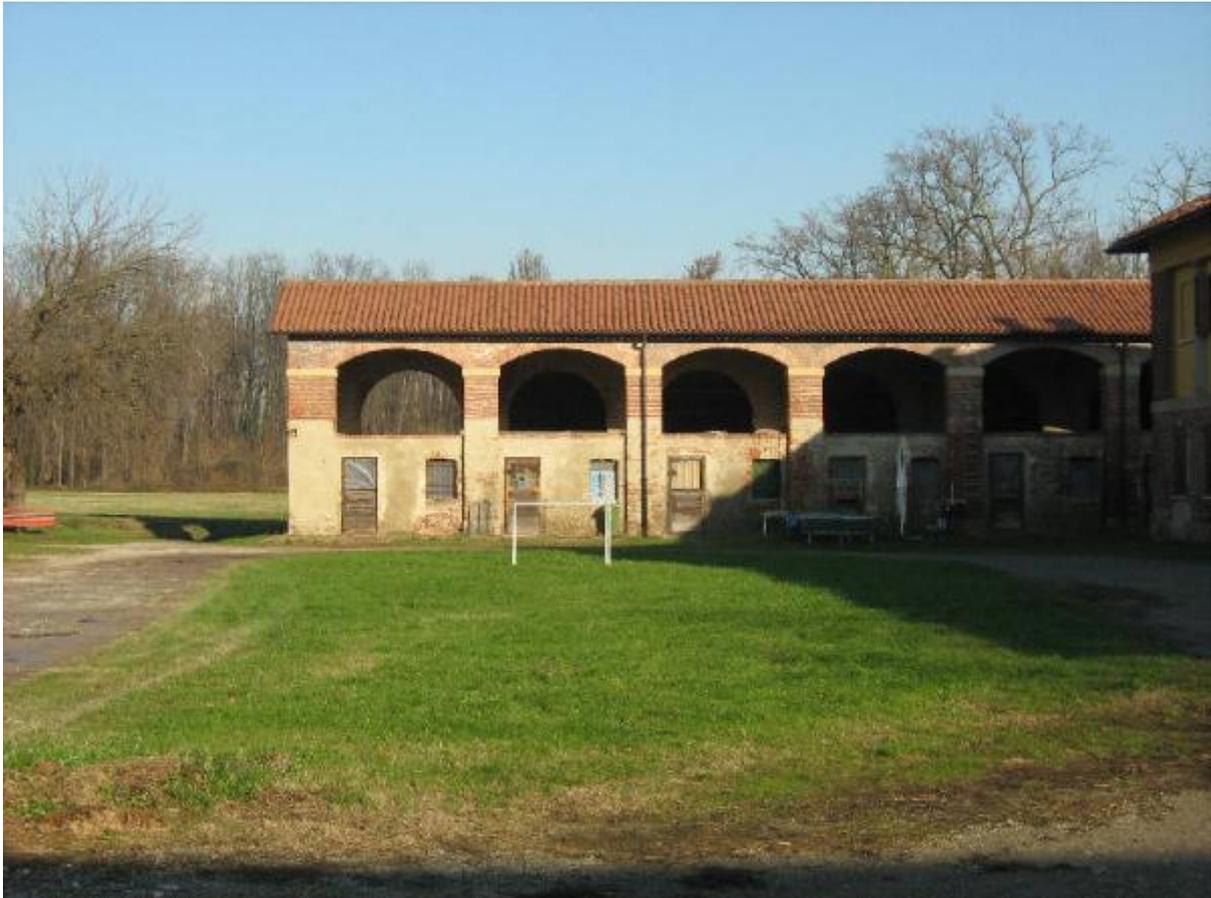
Edificio di forma rettangolare allungata in muratura di mattoni pieni con antistante portico sul lato est, solai lignei e copertura a falde con manto in coppi.

Stato di conservazione: cattivo

Stato di conservazione: mediocre

refacimento della copertura con parziale recupero della vecchia struttura lignea e sostituzione delle parti più danneggiate; rifacimento del manto di copertura in coppi
