Edificio per abitazioni Via Giovanni Pacini 23

Milano (MI)

Denominazione: Edificio per abitazioni Via Giovanni Pacini 23

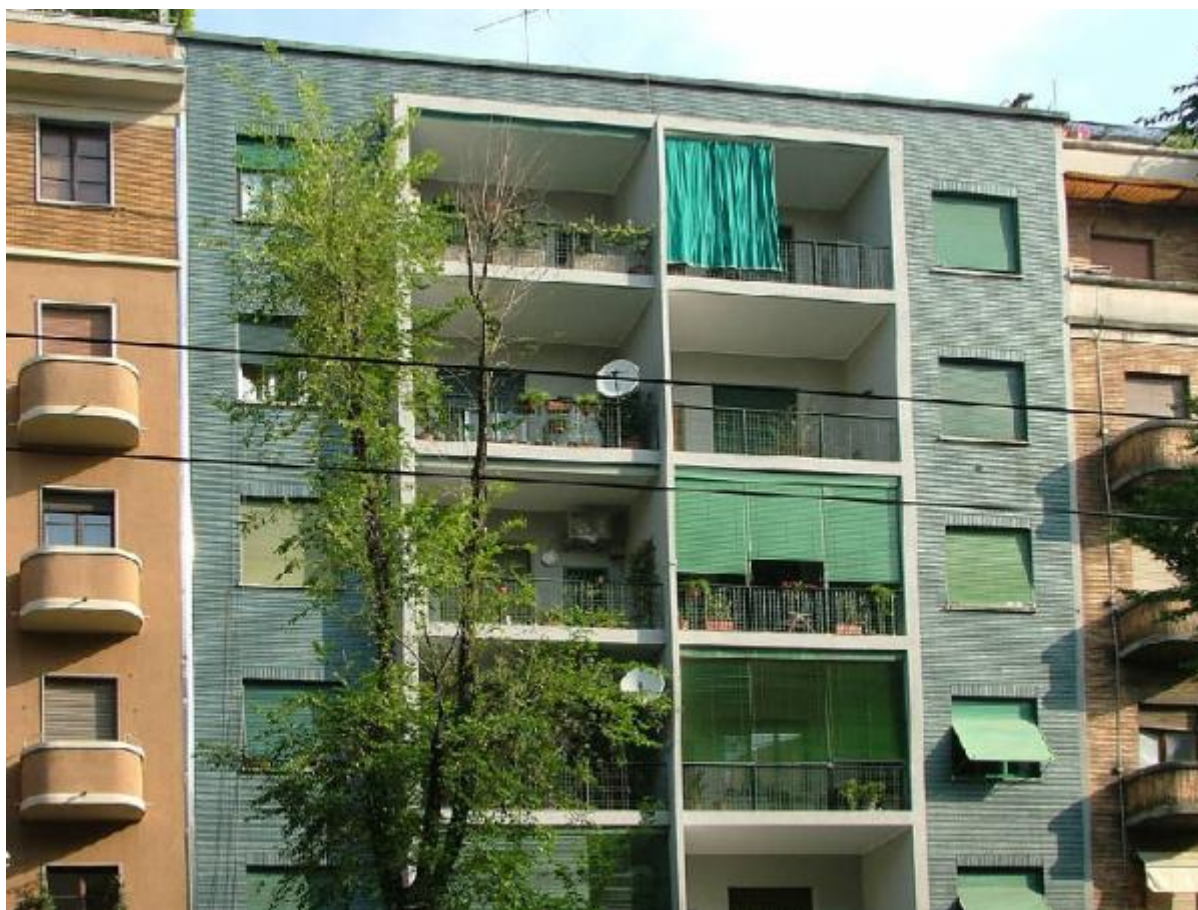
Note: la facciata su via Pacini

Il prospetto principale è impostato sull'asse di simmetria al quale corrisponde un doppio ordine di logge, in sensibile aggetto, mentre ai lati si allineano finestre singole ad ogni piano. La facciata è rivestita con mattonelle di litoceramica, materiale molto utilizzato in quegli anni e in questo caso risultato particolarmente felice; gradevole l'effetto cromatico generato dalla finitura ad intonaco tintecciato di bianco delle logge sul fondale del rivestimento in piastrelle di colore verde-azzurro, sintesi della concezione estetica dell'architetto nel consapevole ricorso alla semplicità della composizione.
