Palazzo Via Gaetano Casati 5

Monza (MB)

Denominazione: Palazzo Via Gaetano Casati 5

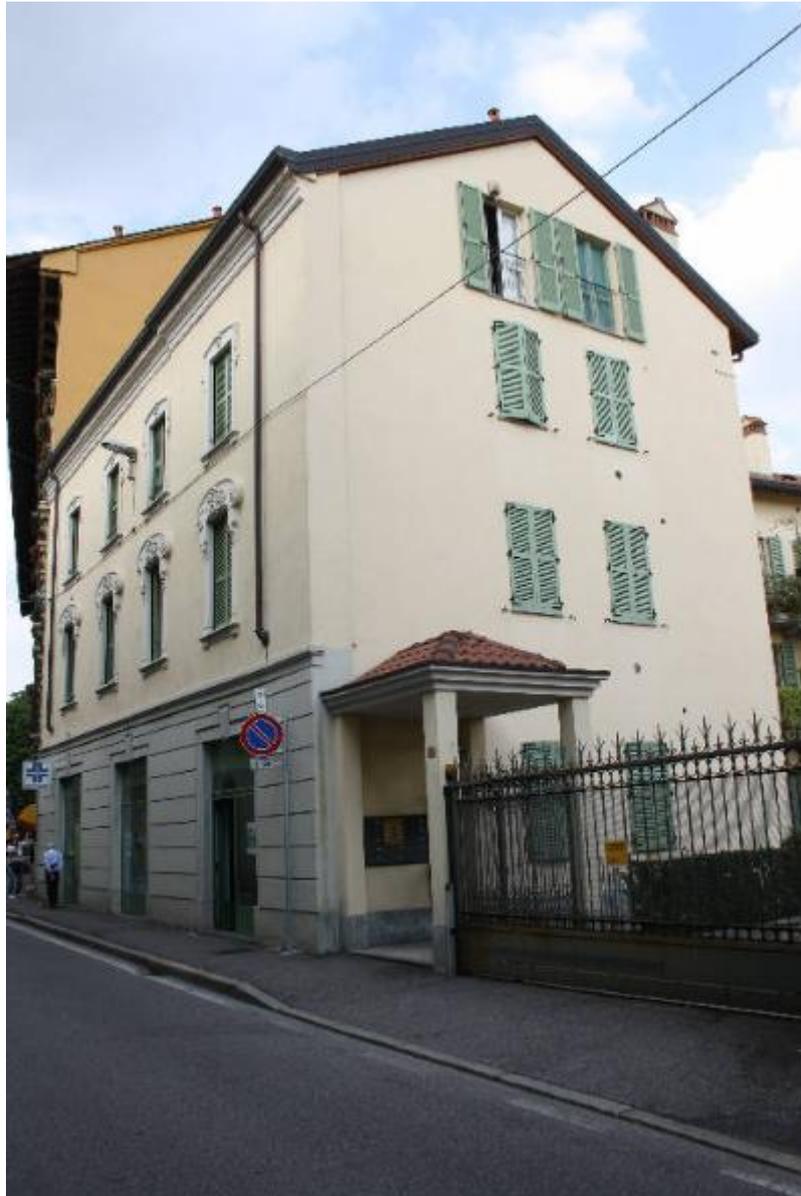
L'edificio rilevato - in cattive condizioni di conservazione e non utilizzato - mantiene il sedime già individuato alla fine dell'Ottocento.

Edificio a pianta rettangolare elevato su quattro piani, costituito da muratura continua in laterizio, solai su travatura di legno e metallo, copertura a tetto semplice a due falde con manto di tegole a coppo in laterizio.
