# Villa Corso Roma 80

Cesano Maderno (MB)

Ambito tipologico principale: architettura per la residenza, il terziario e i servizi

Tipologia: villino

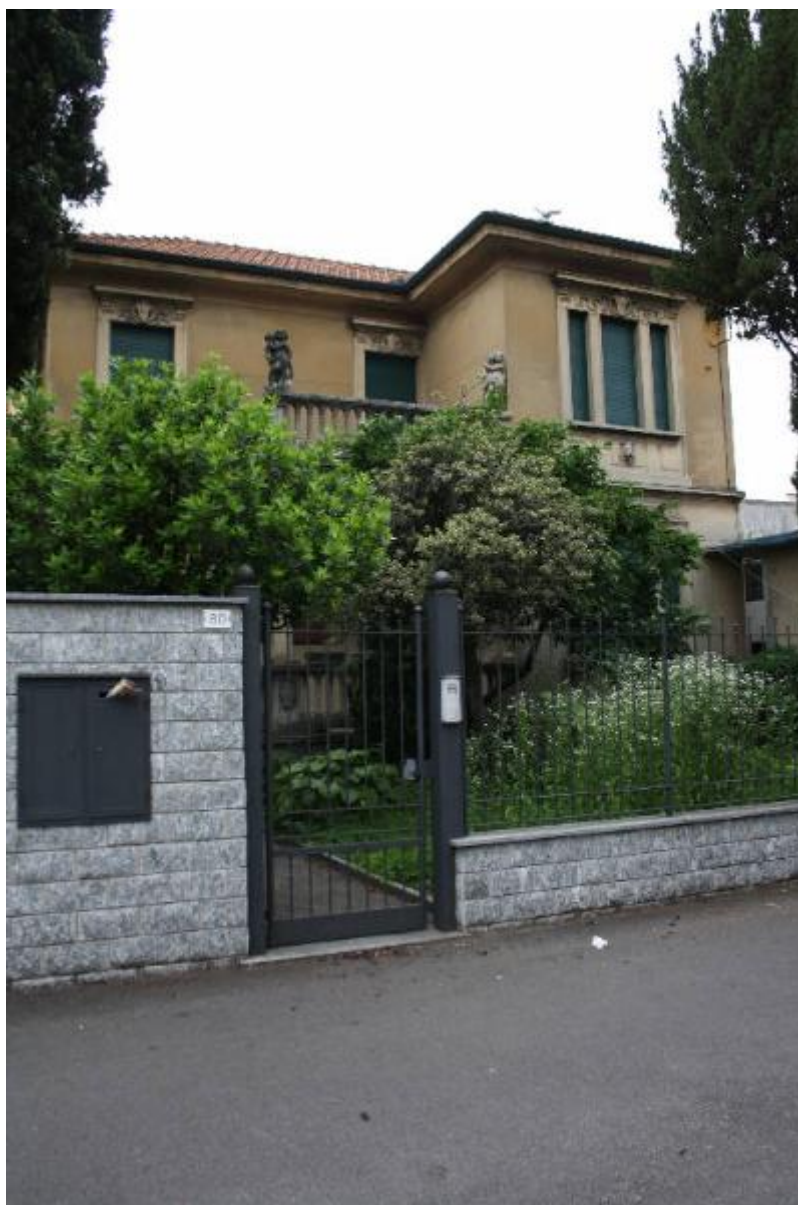
Edificio a pianta poligonale, composto da un corpo principale con pianta a "T" elevato su due piani e dall'addizione di una porzione rettangolare limitata ad un piano; struttura portante costituita da muratura continua in mattoni di laterizio; solai su travatura metallica, con soletta in laterocemento; copertura del corpo principale su capriate lignee con tetto a padiglione, manto a coppi di laterizio, addizione rettangolare con copertura piana a terrazza.

Stato di conservazione: discreto
