Villa Via Piave 37

Limbate (MB)

Denominazione: Villa Via Piave 37

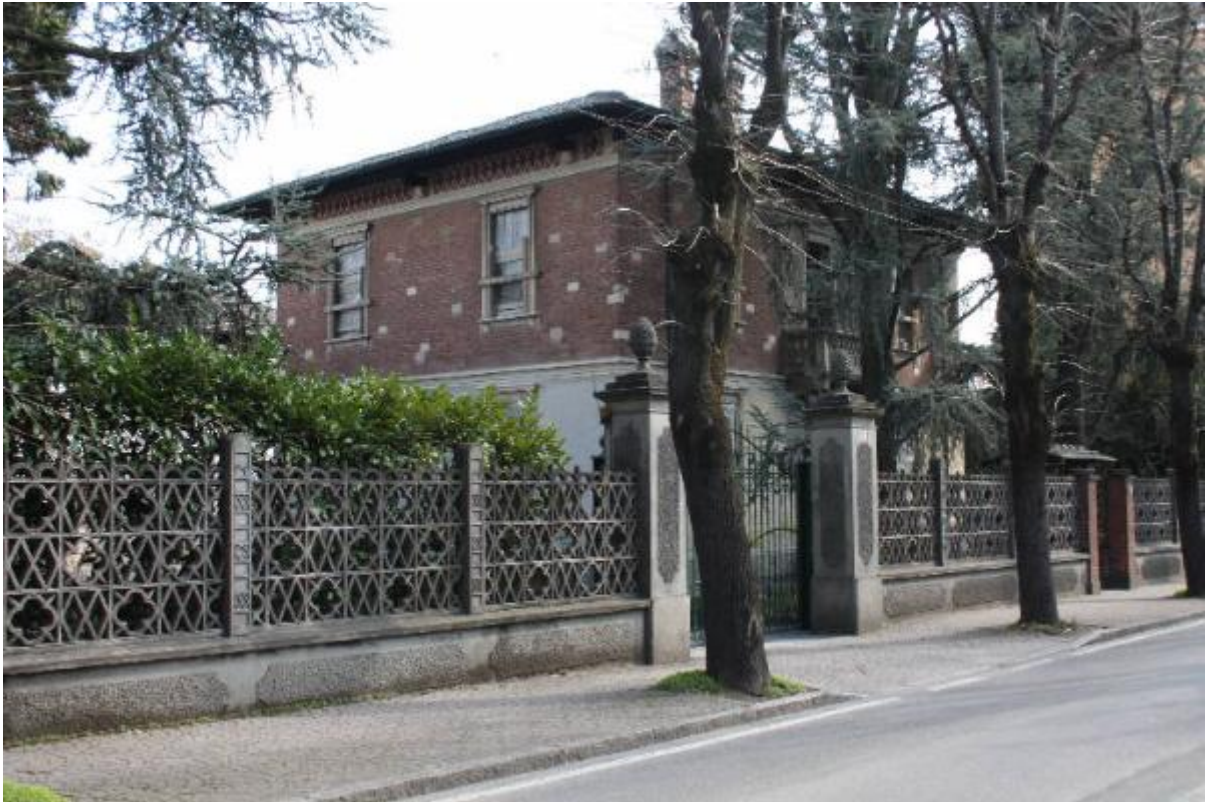
Edificio con pianta rettangolare, elevato su due piani; prospetti al piano terreno intonacati a fasce e superiormente finiti con mattone faccia a vista e inserti di pietra, caratterizzati da ampio ricorso a motivi ornamentali a cornice e decorazione a graffito e pittorica; struttura portante costituita da muratura continua in mattoni di laterizio; solai su travatura lignea; copertura su capriate con tetto a padiglione e manto a coppi in laterizio.
