# Palazzo dei Carevi - complesso

Sant'Omobono Terme (BG)

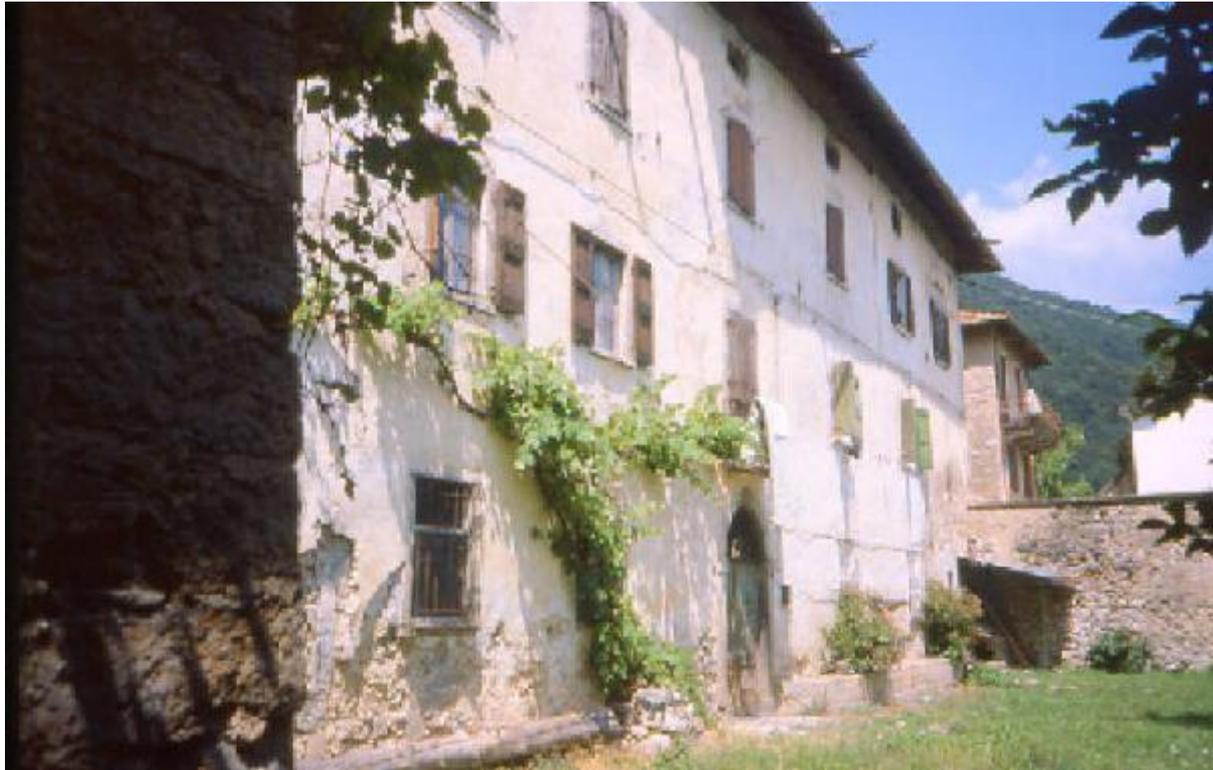
Il corpo di fabbrica è a stecca, di tre piani ed affaccia su di un cortile rettangolare chiuso da un recinto murario dotato di triplice portale e di due torette-colombaie.

Ha pianta rettangolare organizzata asimmetricamente su un vano d'accesso al piano terra che dirige all'ala sinistra più signorile, all'ala destra leggermente più corta con appartamento di rango inferiore ed alle scale particolarmente elaborate e decorate. All'interno sono conservate sale interessanti sia per le partiture architettoniche che per le decorazioni pittoriche.
