# Colombaia Est del Palazzo dei Carevi

Sant'Omobono Terme (BG)

Tipologia: colombaia

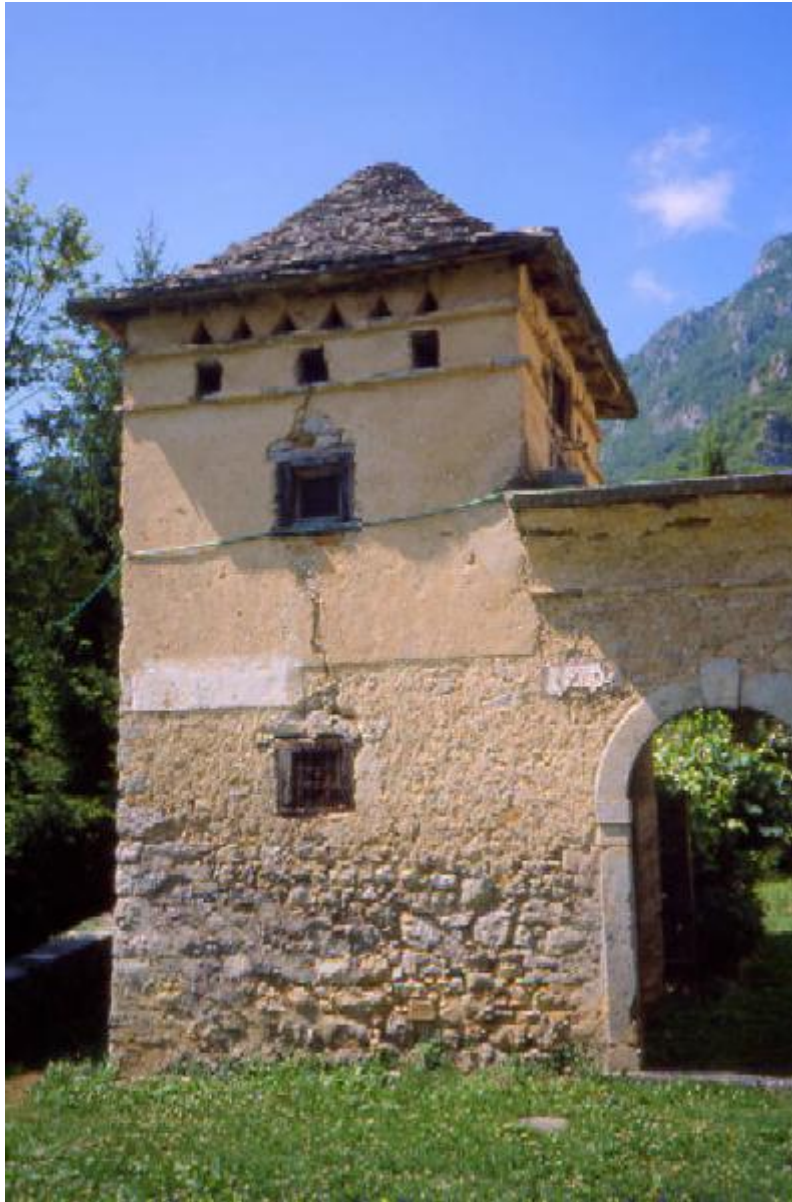
Si scheda la torre colombaia Est, di un gruppo di due, poste agli angoli del recinto murario nel cortile esterno del palazzo dei Carevi. Il bene rilevato è situato nell'angolo Sud-Est del cortile rettangolare chiuso da un recinto murario dotato di due portali lignei originari e speculari e di una cancellata centrale oltre alle due torette-colombaie composte da due vani indipendenti uno al piano terra con acceso diretto ed uno al primo livello con scala esterna oggi andata perduta.

Lesione passante nella parte sommitale del prospetto su strada, tra le due aperture. Umidità di risalita capillare nelle parti basse dell'edificio che provoca il distacco degli strati dell'intonaco. Decoesionamento degli intonaci con lacune. Crollo parziale del solaio in legno per infiltrazioni dal tetto non più in atto. La scala esterna in legno di collegamento al

piano primo è stata malamente rimossa nel 1988 durante i lavori di rifacimento del manto di copertura.
