# Cascina località Grumello

Sant'Omobono Terme (BG)

Codice scheda: 3p020-00017

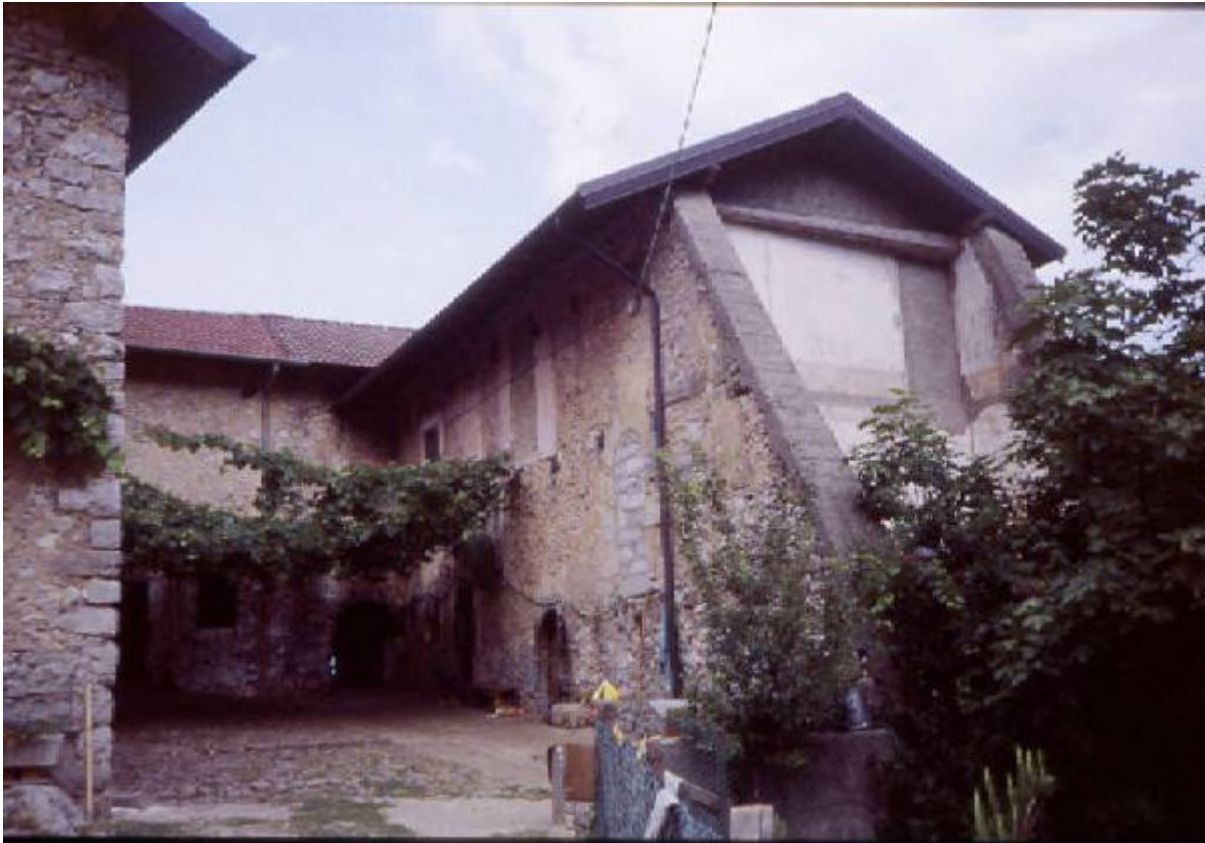
Edificio rurale composto da alcune stalle barchesse e da una residenza affacciate su un cortile con pergolo in vite. La casa dei contadini, a tre piani è formata da due corpi di fabbrica di cui quello centrale è il più antico. All'interno dell'edificio è presente un "secadur" per la conservazione delle castagne, nella proprietà sono presenti due esemplari di castagni secolari un "Ostana" e un "Murù".
