Casa localitÃ Ca' Felisa

Locatello (BG)

Denominazione: Casa località Ca' Felisa

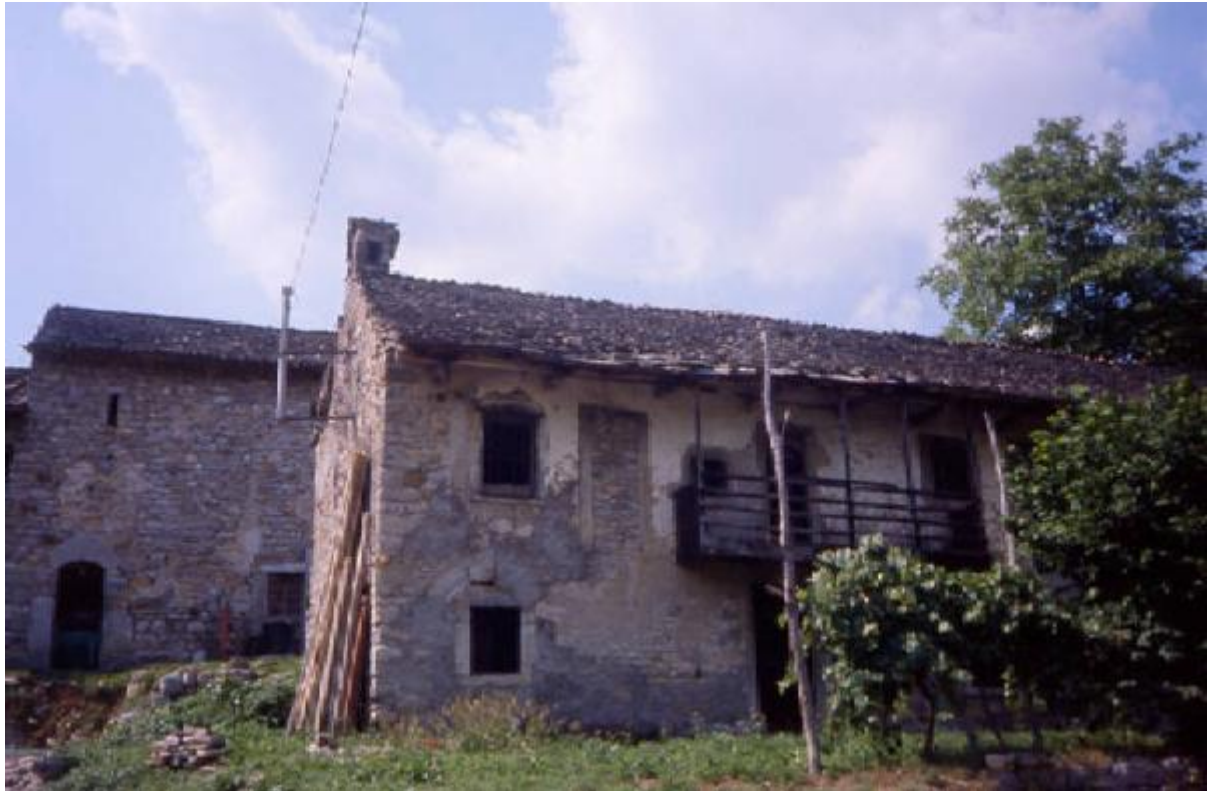
Il bene è composto da un'edificio a due piani adibito ad abitazione e da altri due corpi adibiti a stalla e fienile. La casa a due piani costruita alla fine dell'ottocento ha buona consistenza, per il manto di copertura originale in piode e per la presenza della lobbia al piano primo in legno di castagno, altro elemento di pregio rilevato è il portale tamponato sul lato Ovest. Presumibilmente le tre porte (due ora tamponate) si affacciavano sul ballatoio ligneo originariamente più lungo di quello in essere.

LATO SUD : lesione grave, rappezzi in cemento inadeguati, presenza di umidità di risalita capillare, decoesione degli intonaci dovuto ad usura, sullo stesso lato nel tetto superfetazione recente costituita da comignolo in cemento, inadeguato.

LATO NORD e LATO OVEST: attacco da microvegetazione.
