# Stalle Carminati -Todeschini

Corna Imagna (BG)

Tipologia: stalla-fienile

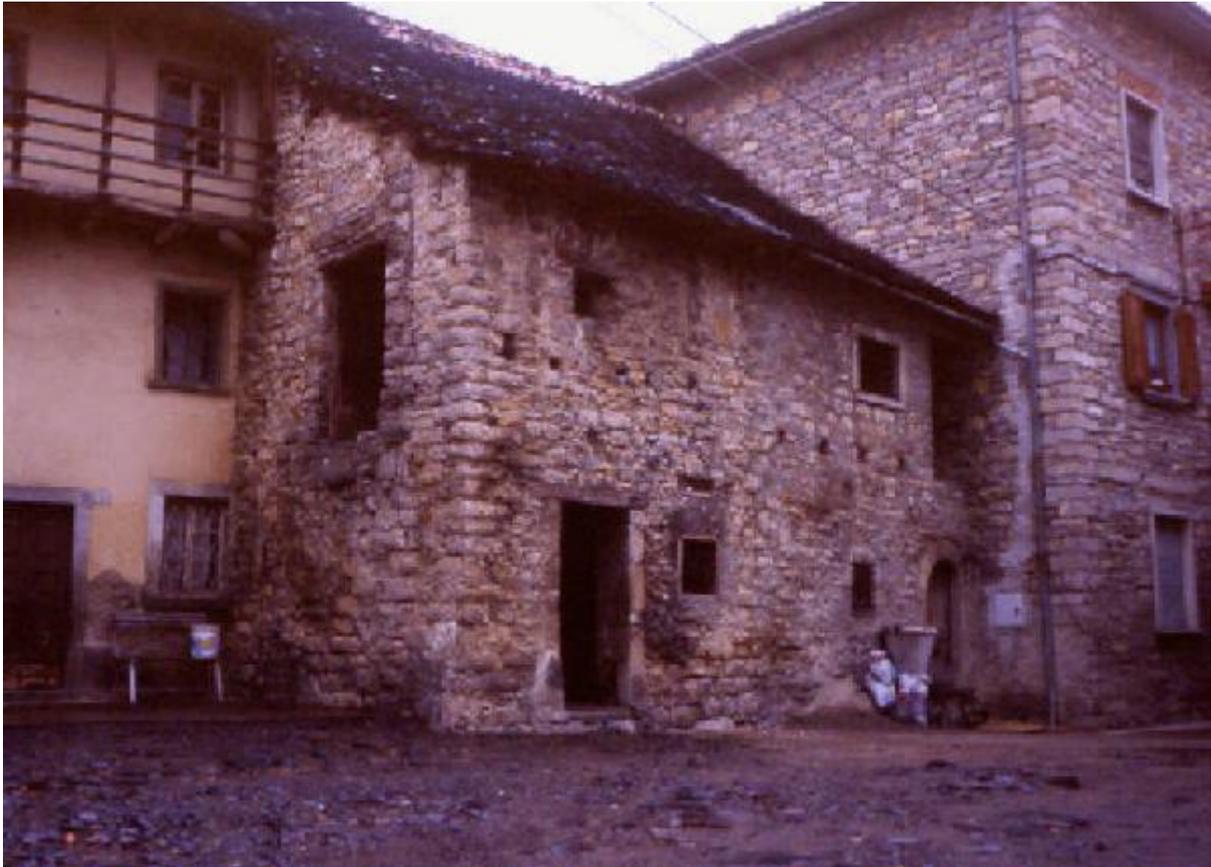
L'edificio secondo la tipologia prevalente della Valle Imagna è articolato in due livelli con stalla al piano terra e fienile al piano superiore. Ogni stalla ha una piccola finestrina e accesso dall'esterno tramite una porta di cui si segnala per il pregio quella del corpo a destra con arco in pietra decorato con nastrino. Al piano superiore si doveva accedere al fienile tramite la consueta apertura a forma di "T" con parte inferiore piccola, mediante una scala a pioli in legno.

Scatola muraria suddivisa da partiture verticali a tutt'altezza e collegate dall'impalcato ligneo tra piano terra e piano primo oltre che tra piano primo ed il tetto.
