# Casa Ghislanzoni

Bergamo (BG)

Denominazione: Casa Ghislanzoni

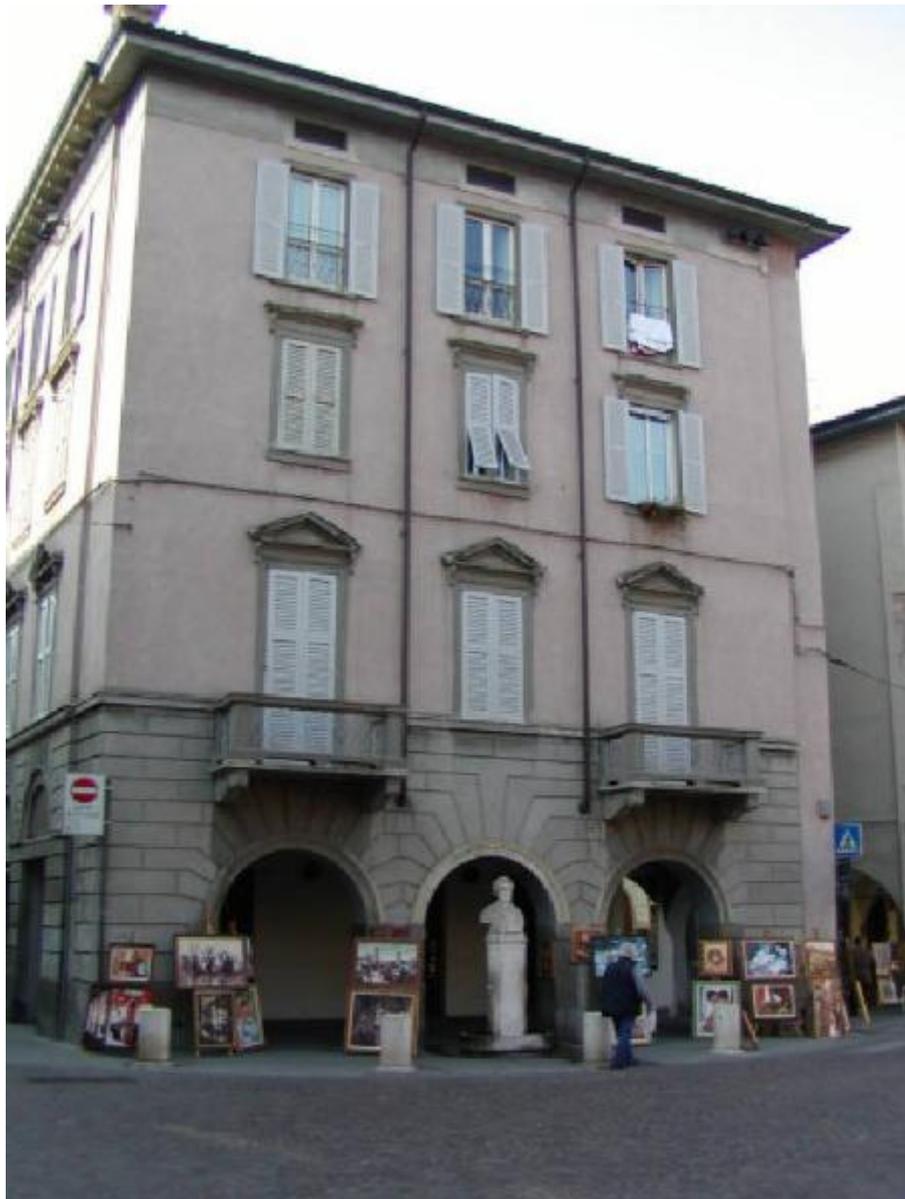
Codice identificativo: f024\_59

Edificio a pianta rettangolare irregolare di quattro piani fuori terra più sottotetto. La struttura è in muratura mista intonacata. Le strutture orizzontali sono costituite da solai in legno e da una volta a botte lunettata nell'androne al piano terra. Portico a tre arcate a tutto sesto su piastrini quadrangolari. La copertura a padiglione con torretta ha struttura in legno e manto in coppi. Sul fronte nord al piano terra aperture con contorni in lastre di granito e zoccolatura in ceppo. Balconi, contorni delle finestre, piani superiori in arenaria.

Note: Facciata pricipale
