Edificio Piazza Pontida 37

Bergamo (BG)

Denominazione: Edificio Piazza Pontida 37

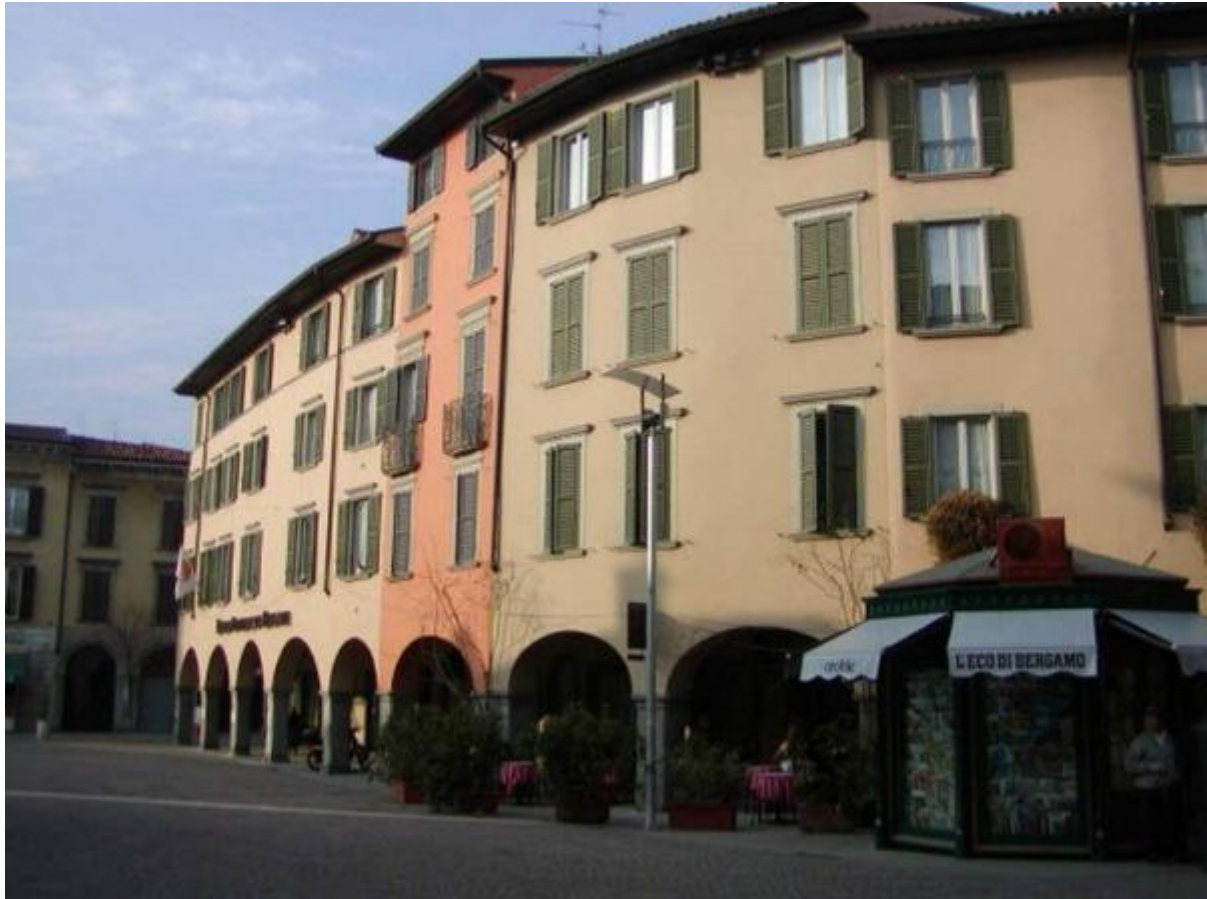
Codice identificativo: f024_190

Edificio a pianta rettangolare di quattro piani scandito in 5 parti di varie altezze con tutte le finestre contornate in pietra di Sarnico. Nella parte centrale si trovano due caratteristici balconcini sagomati, con ringhiere in ferro battuto. Il fabbricato poggia su un portico ad archi sostenuti in parte da colonne quattrocentesche in arenaria con capitelli e in parte su pilastri sempre in arenaria. La struttura è in muratura di mattoni con solai in legno e volte. La copertura ha orditura in legno e manto in coppi.

Note: Facciata principale
