# Casa settecentesca Via XX Settembre 116

Bergamo (BG)

Denominazione: Casa settecentesca Via XX Settembre 116

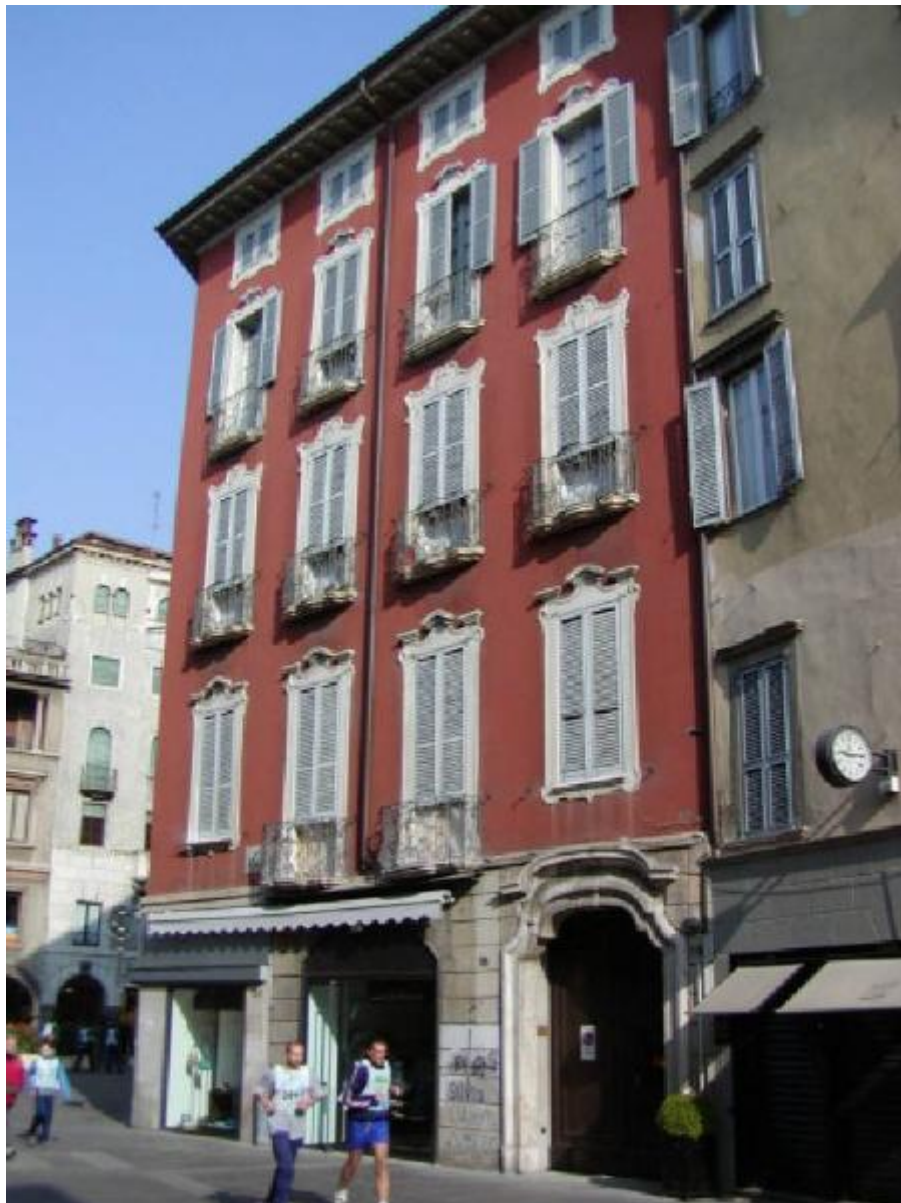
Codice identificativo: f024\_168

Edificio d'angolo a pianta irregolare di quattro piani d'altezza più sottotetto. La struttura è costituita da muratura mista intonacata e da solai in legno. Il prospetto principale è caratterizzato da un portale mistilineo e da finestre dalle mostre eleganti in marmo di Zandobbio e dai ricchi balconcini in ferro battuto. La copertura a padiglione ha orditura in legno e manto in coppi.

Note: Facciata principale
