# Palazzo Via XX Settembre 70

Bergamo (BG)

Ambito tipologico principale: architettura per la residenza, il terziario e i servizi

Tipologia: palazzo

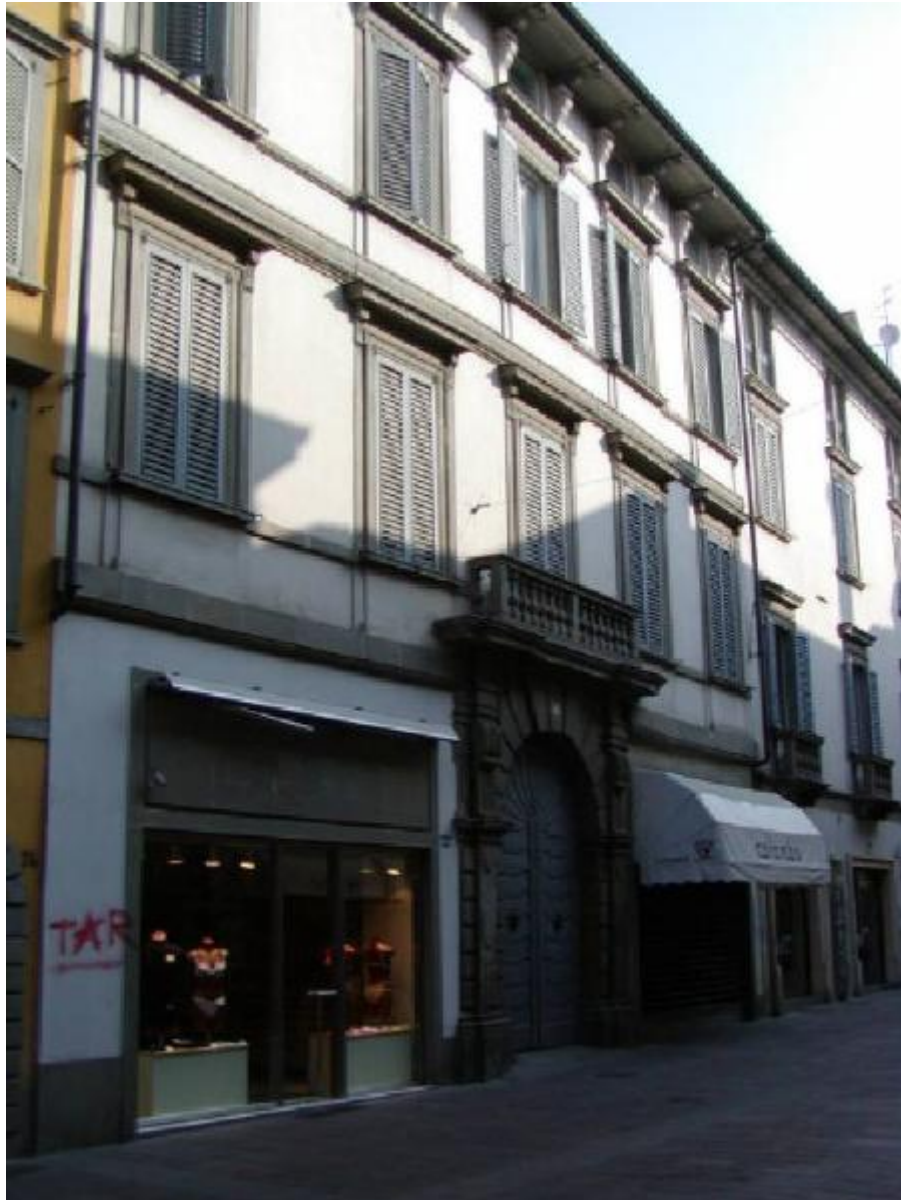
Codice identificativo: f024\_172

Edificio a pianta irregolare, con cortile interno, disposto su quattro piani fuori terra. Il cortile su tre lati è chiuso da un portico ad archi su colonne coperto da volte a crociera. La struttura è costituita da muratura mista intonacata e da solai in legno. La facciata è caratterizzata da un portale bugnato le cui lesene reggono il balcone. I contorni delle aperture sono in arenaria e in pietra artificiale. La copertura a falde ha struttura in legno e manto in coppi.

Note: Facciata principale
