Chiesa della Beata Vergine di Lourdes

San Pellegrino Terme (BG)

Codice scheda: BG020-00908

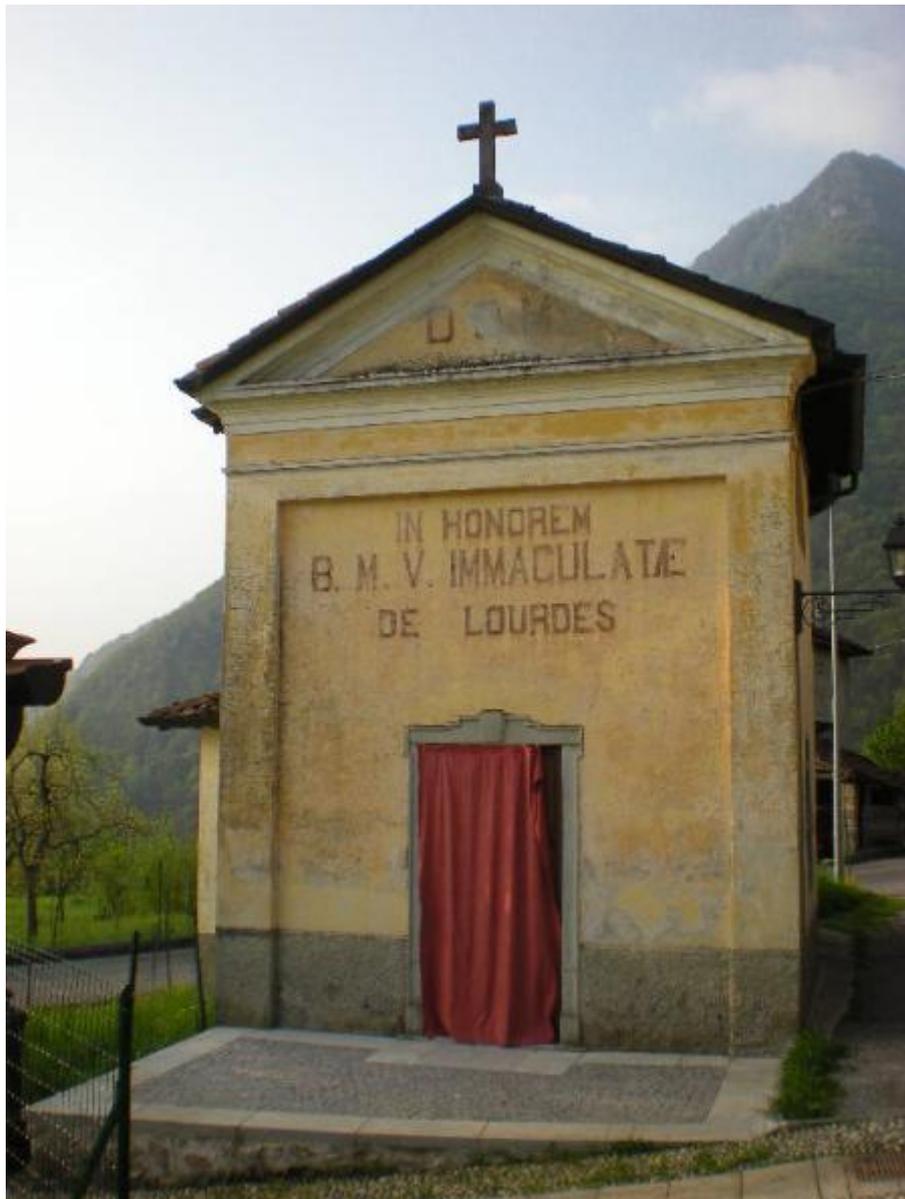
Piccola chiesa a navata unica coperta da volta a botte con abside semicircolare. Esternamente l'edificio si presenta intonacato e tinteggiato tranne che per la parte inferiore che presenta una zoccolatura in intonaco a grana grossa. L'apparato decorativo del fronte principale è costituito da un timpano sostenuto da due lesene agli angoli e dalla cornice del portale d'ingresso in cemento martellinato. Sul retro è visibile la parete semicircolare dell'abside, mentre sul retro del fianco sinistro fuoriesce il piccolo volume della sagrestia più basso rispetto al resto dell'edificio con copertura a padiglione a tre falde. La copertura è del tipo a capanna con orditura in legno e manto in coppi. L'interno è molto semplice, la zona dell'abside risulta sopraelevata rispetto all'aula; l'apparato decorativo è costituito da una cornice a mo' di trabeazione sostenuta idealmente da lesene.

Note: Fronte principale
