Chiesa di S. Rocco

San Giovanni Bianco (BG)

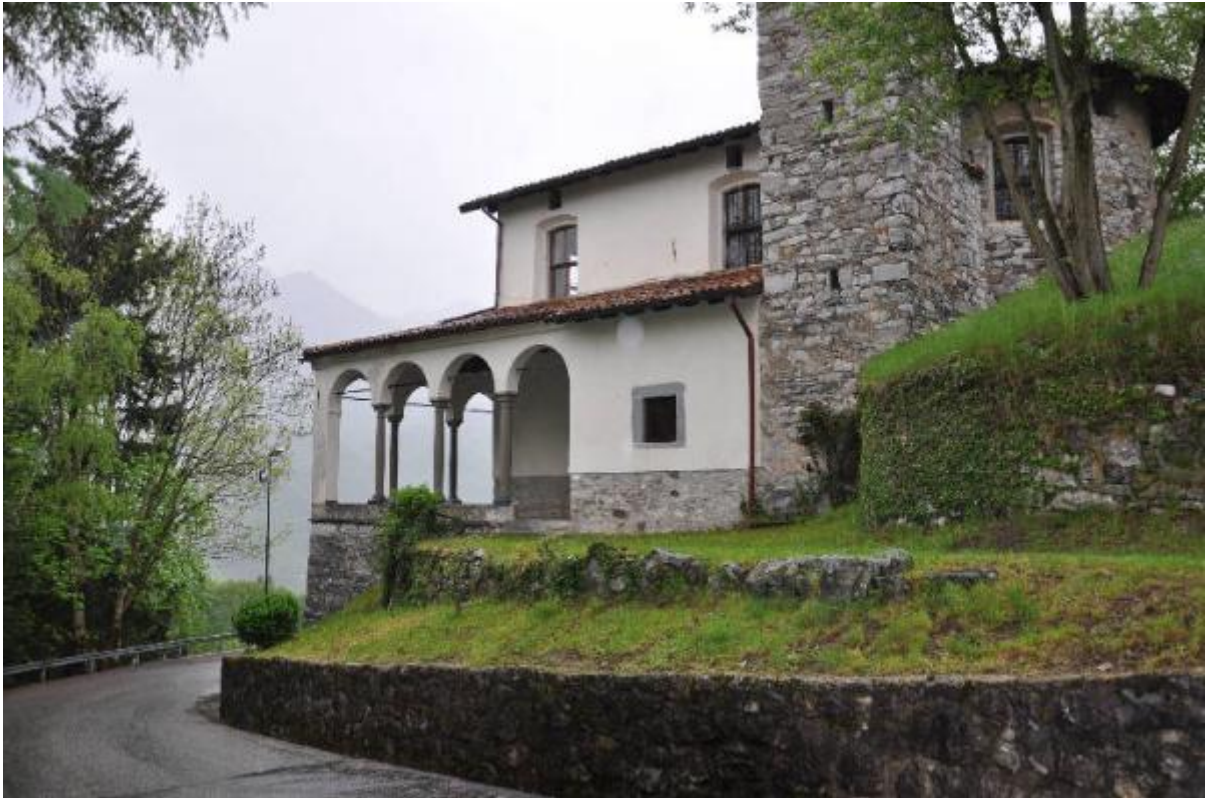
Chiesa a navata unica divisa in tre campate coperta da volta a botte con 2 aperture per lato; presbiterio rettangolare sopraelevato di 3 alzate rispetto al piano della chiesa e coperto anch'esso da volta a botte, abside coperta da una semicupola divisa da costoloni in 3 spicchi al cui interno sono ricavate delle nicchie. Esternamente un portico, con arcate a tutto sesto e colonne in pietra, si sviluppa dal lato sud e prosegue sulla facciata principale a copertura degli ingressi. La copertura è del tipo a capanna con orditura in legno e manto in coppi.

Stato di conservazione: mediocre

Riparazione del tetto della chiesa e del porticato: sostituzione degli elementi ammalorati dell'orditura in legno, posizionamento di onduline e riposizionamento del manto in coppi.
