Cascina la Nuova

Comun Nuovo (BG)

Codice scheda: BG070-00001

Ambito tipologico principale: architettura rurale

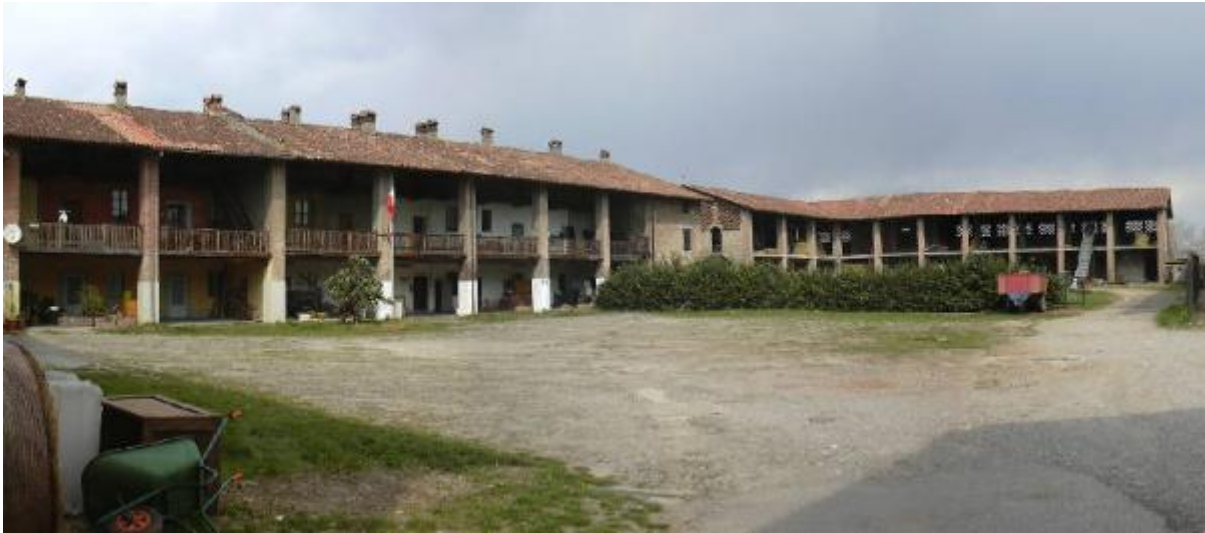
Codice identificativo: BGCMNFT001

Note: Vista dell'ala sinistra dell'edificio "Cascina La Nuova" che accoglie la sede museale.
