Museo Etnografico Alta Valle Brembana

Valtorta (BG)

Denominazione: Museo Etnografico Alta Valle Brembana

Denominazione: Casa della Pretura Veneta (ex)

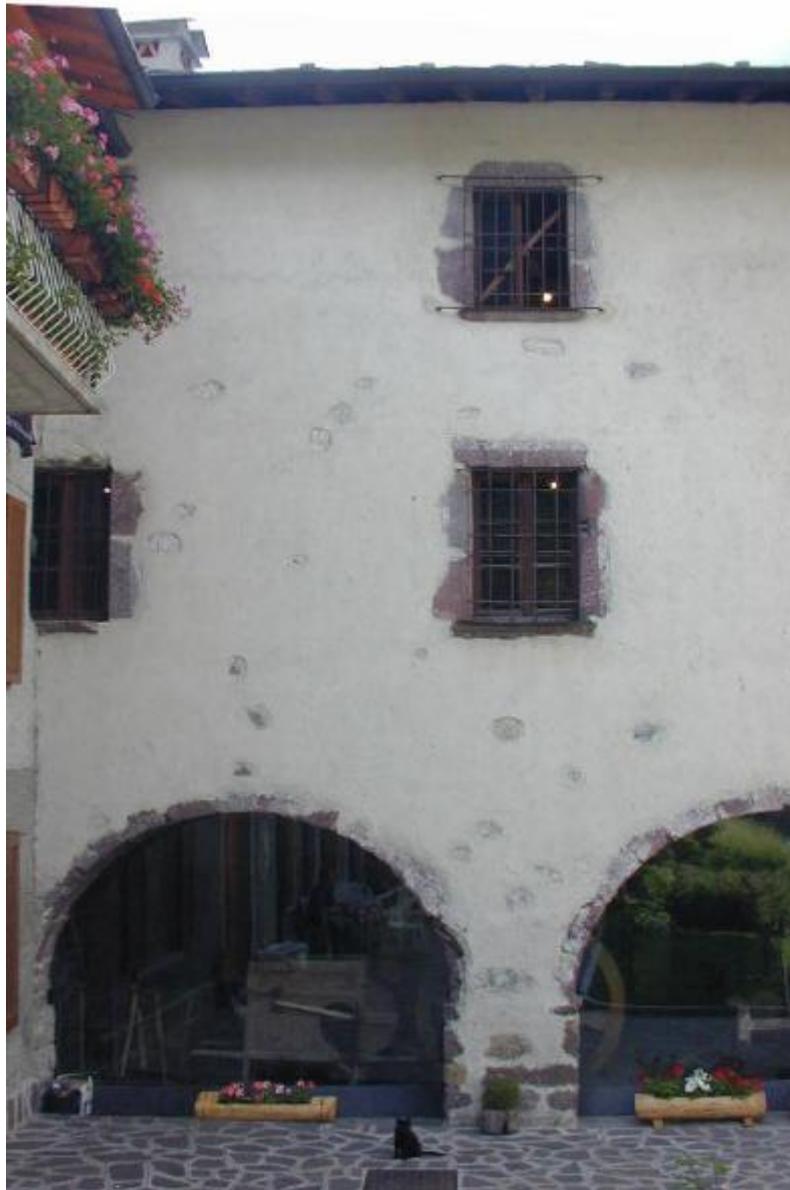
Edificio di forma rettangolare con muratura continua, solaio voltato negli ambienti laterali al piano terra e solaio ligneo in tutte le altre parti, copertura a tetto semplice a capanna. L'edificio, distribuito su tre livelli, è caratterizzato al piano terreno da un portico costituito da due possenti arcate in pietra a tutto sesto.

L'edificio non presenta fenomeni di degrado evidenti ed importanti ed è in buono stato di conservazione in tutte le sue parti
