# Torre Colleoni (ex)

Martinengo (BG)

Codice scheda: BG120-00033

Ambito tipologico principale: architettura fortificata

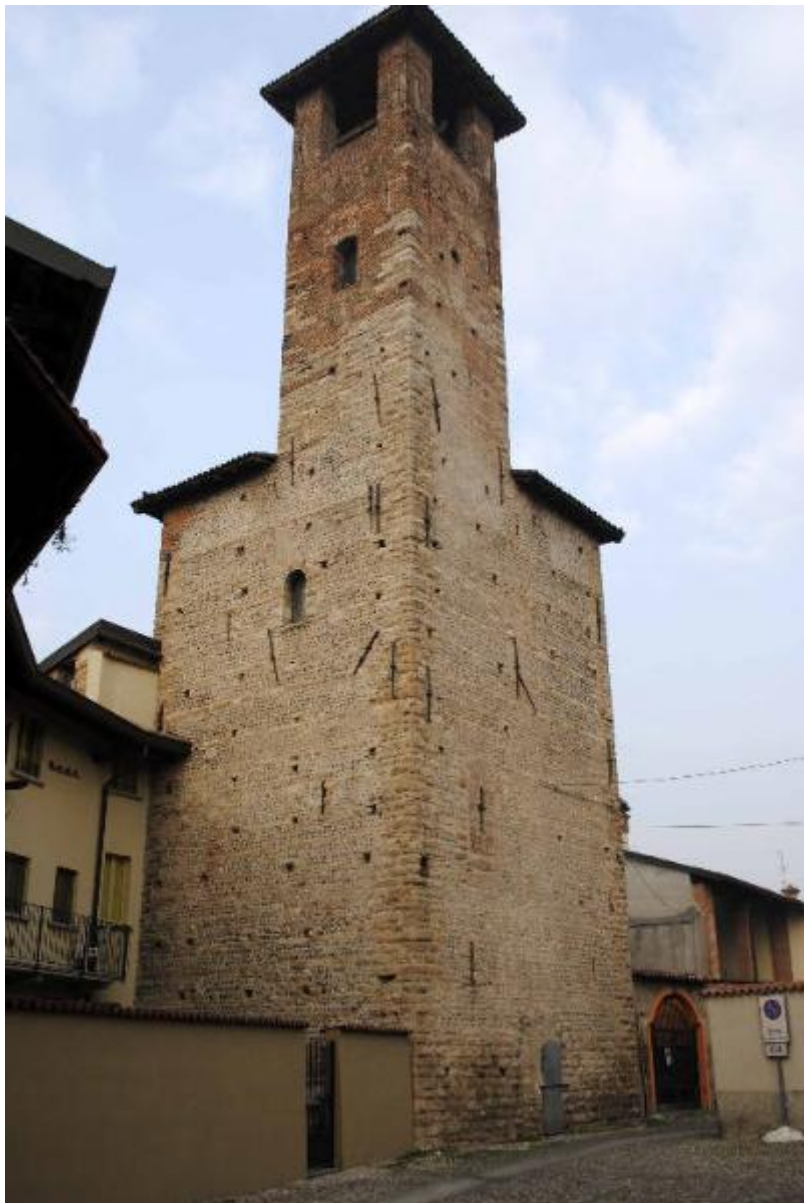
La casa Torre dei Colleoni va fatta risalire al periodo compreso tra la fine del secolo XIII e l'inizio del XIV; già nel XV secolo era in uso al Comune che ne è tuttora proprietario. In quel periodo venne sopralzata fino a raggiungere l'altezza di 28 metri con la realizzazione di un torricello angolare di vetta, costruito prevalentemente in mattoni, sostenuto da un pilastro al centro della torre. Le fortificazioni furono dotate di rivellini poco prima del 1483. Vennero riparate nel XVI secolo. Nella facciata sud al pian terreno è visibile l'antica porta ad arco che reca lo stemma colleonesco. I muri perimetrali presentano ampie feritoie, ricordo della sua funzione difensiva oltre che residenziale. Al di sopra della porta si trovano due feritoie ed al primo piano una porta murata con una feritoia arciera al centro del tamponamento. Al secondo piano si apre una finestra ad arco.

Configurazione strutturale primaria: Edificio in muratura con muri perimetrali in laterizio; copertura a tetto a falde
