Mulino museo

Bienno (BS)

Tipologia: mulino ad acqua

Denominazione: Mulino Tempini

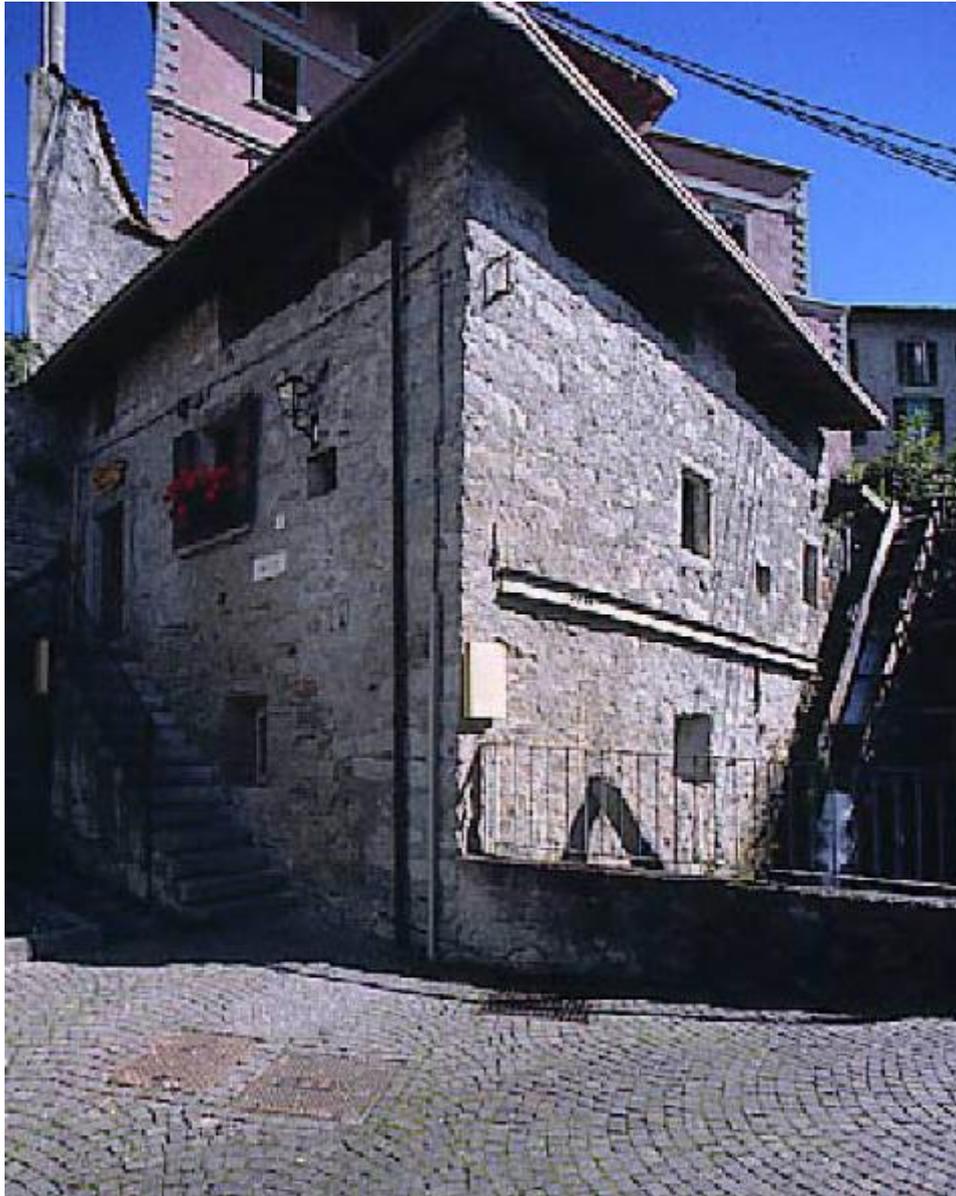
Edificio a forma rettangolare, con muri perimetrali in pietra, solai in legno e muratura, copertura in legno con sovrastante manto in coppi.
