# Museo della Civiltà Contadina

Calvisano (BS)

Denominazione: chiesa parrocchiale di S. Michele

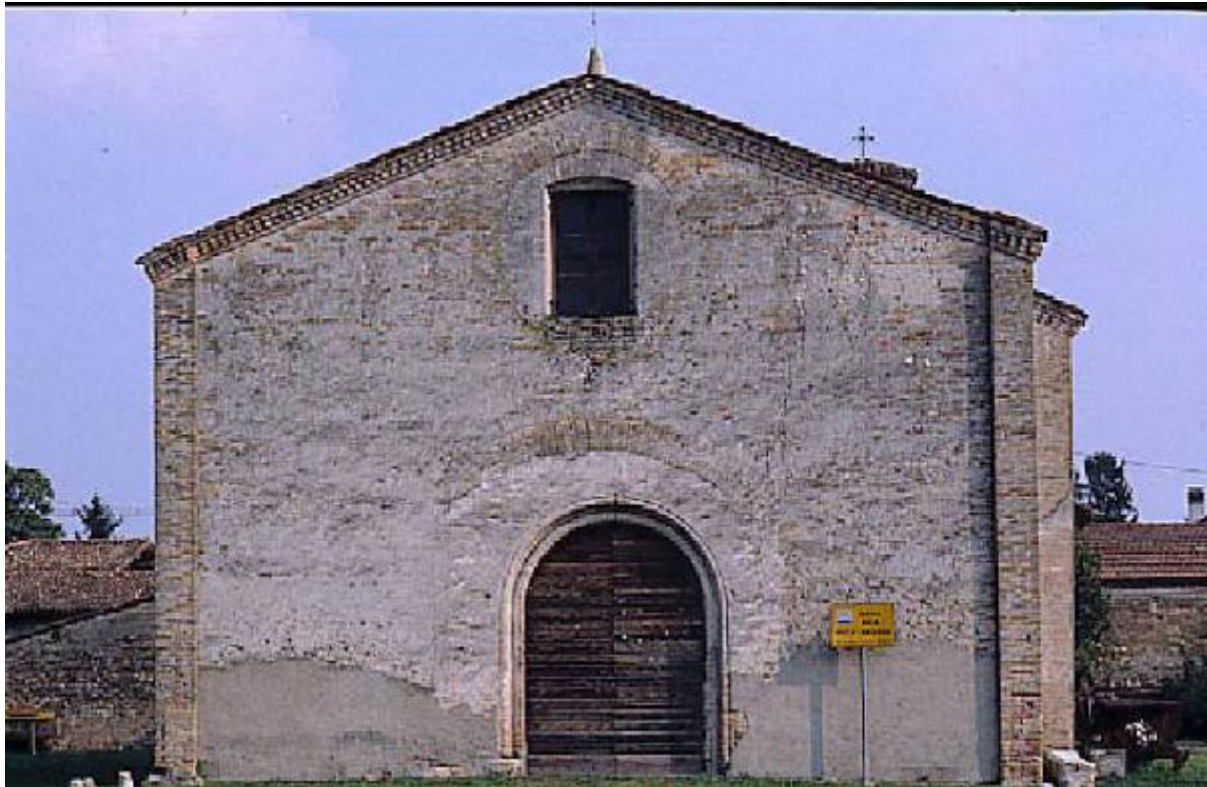
Edificio di forma rettangolare con muri perimetrali in pietra naturale e mattoni in laterizio; copertura a due falde in legno, sorretta da 5 arcate in muratura corrispondenti ai contrafforti esterni.

Le strutture murarie perimetrali presentano gravi lesioni causate dal cedimento strutturale della parte centrale delle 5 arcate che sostengono la copertura.
