Museo Civico della Valtenesi

Manerba del Garda (BS)

Codice scheda: BS210-00011

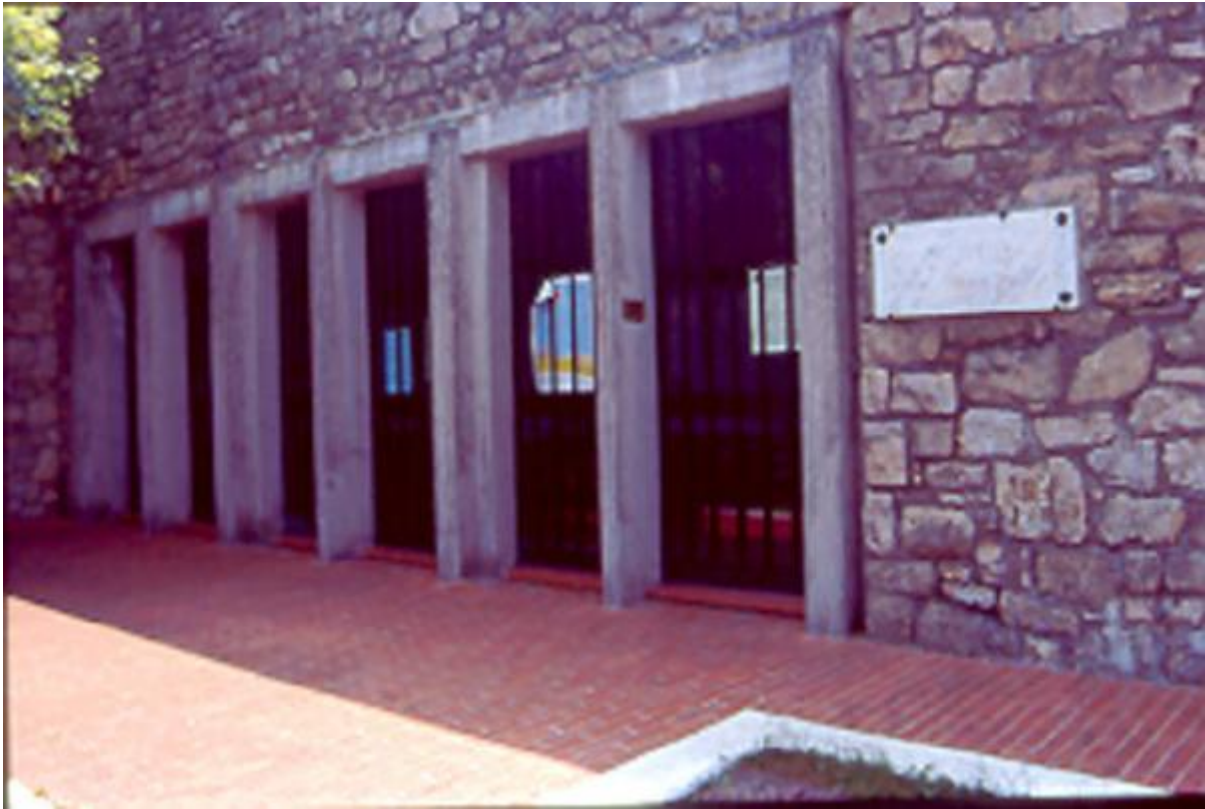
Edificio a forma poligonale irregolare con muri perimetrali in cemento armato rivestiti in pietra locale; copertura piana pavimentata
