Specola astronomica cidnea

Brescia (BS)

Tipologia: osservatorio astronomico

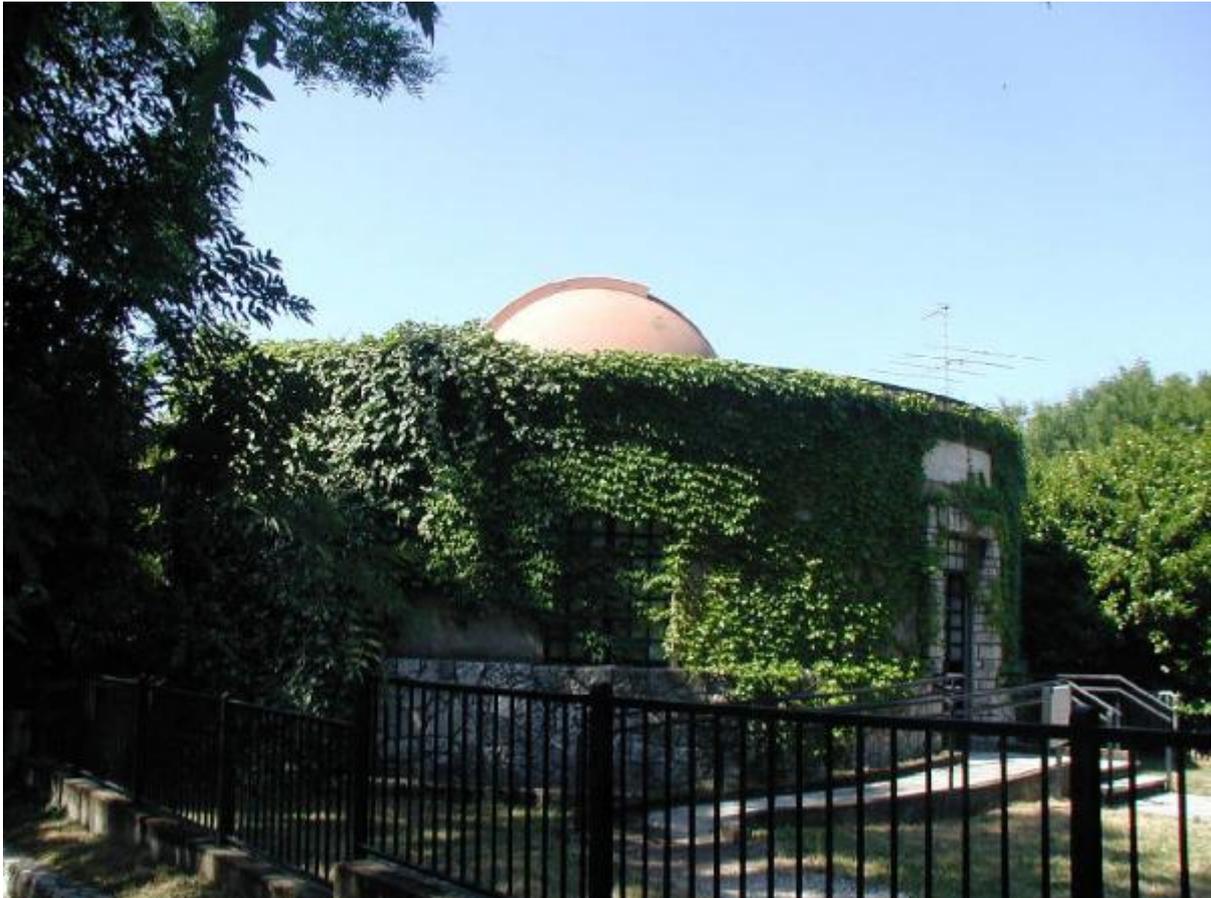
Edificio di forma circolare con muri perimetrali portanti; solaio piano; copertura a cupola. Rappresenta il primo osservatorio pubblico italiano, per lo studio diurno e notturno del firmamento.

L'edificio ha la forma di un tamburo a due piani, attorno al quale vi è una corona circolare per metà coperta. In essa si svolgono le proiezioni del planetario sotto una cupola di 3 metri di diametro installata di recente. La metà corona all'aperto è un terrazzo rivolto a meridione, sul quale vengono sistemati gli strumenti mobili: telescopi riflettori del diametro di 20 e 28 cm, mentre sotto la cupola si trova il rifrattore "Ruggieri" di 12 cm di diametro entrato in funzione il 30 maggio 1953. Il locale sottostante è, invece, adibito all'osservazione del sole.
