Chiesa di S. Giovanni Battista - complesso

Rovato (BS)

Codice scheda: BS320-00001

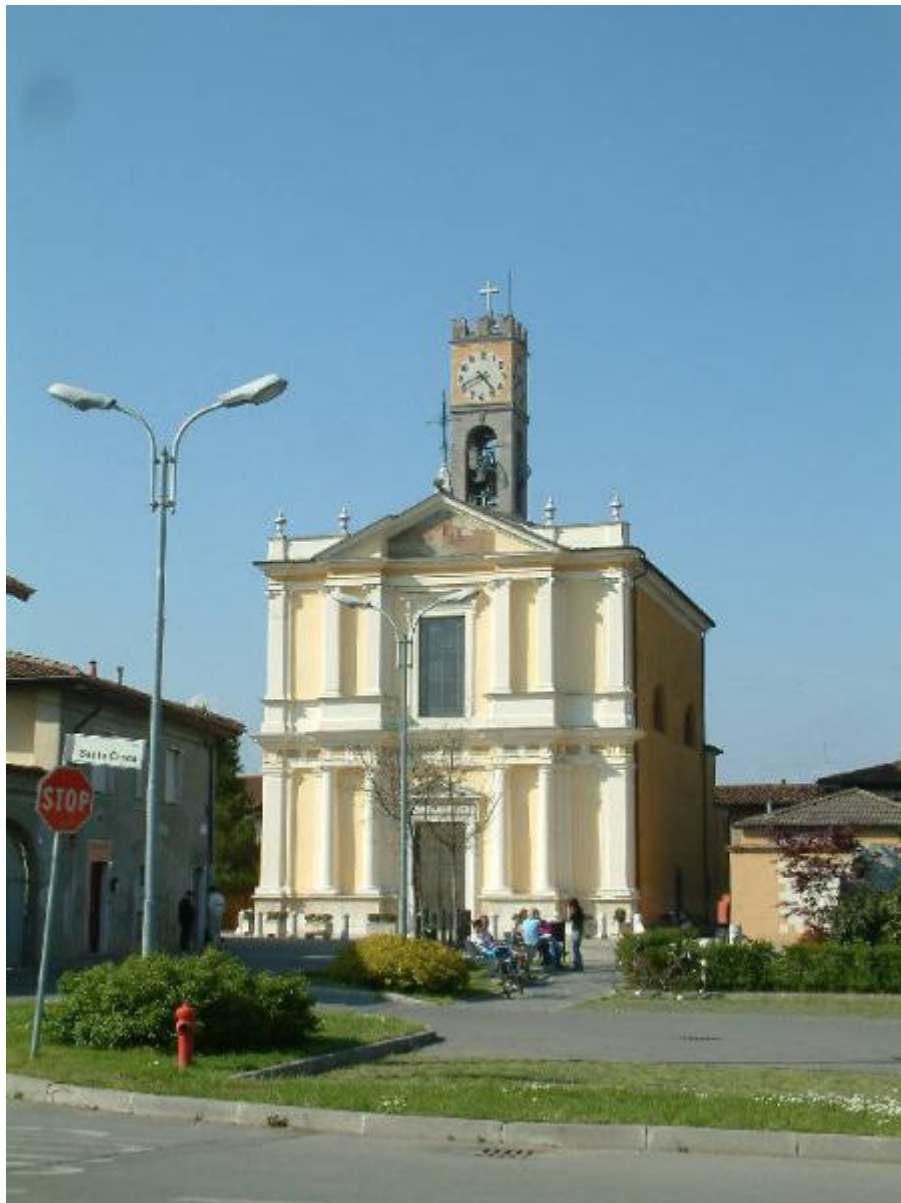
Nell'interno, a pianta quadrata dieci per dieci metri, quattro grandi colonne di traiola rosa sostengono la cupoletta con un lucernario senza lanternino. Murature portanti in pietrame misto e successivamente intonacate. La facciata principale è intonacata con decori a stucco. Orizzontamenti con volta a botte intonacata e decorata. La copertura è in coppi.
