# Chiesa di S. Michele

Rovato (BS)

Codice scheda: BS320-00007

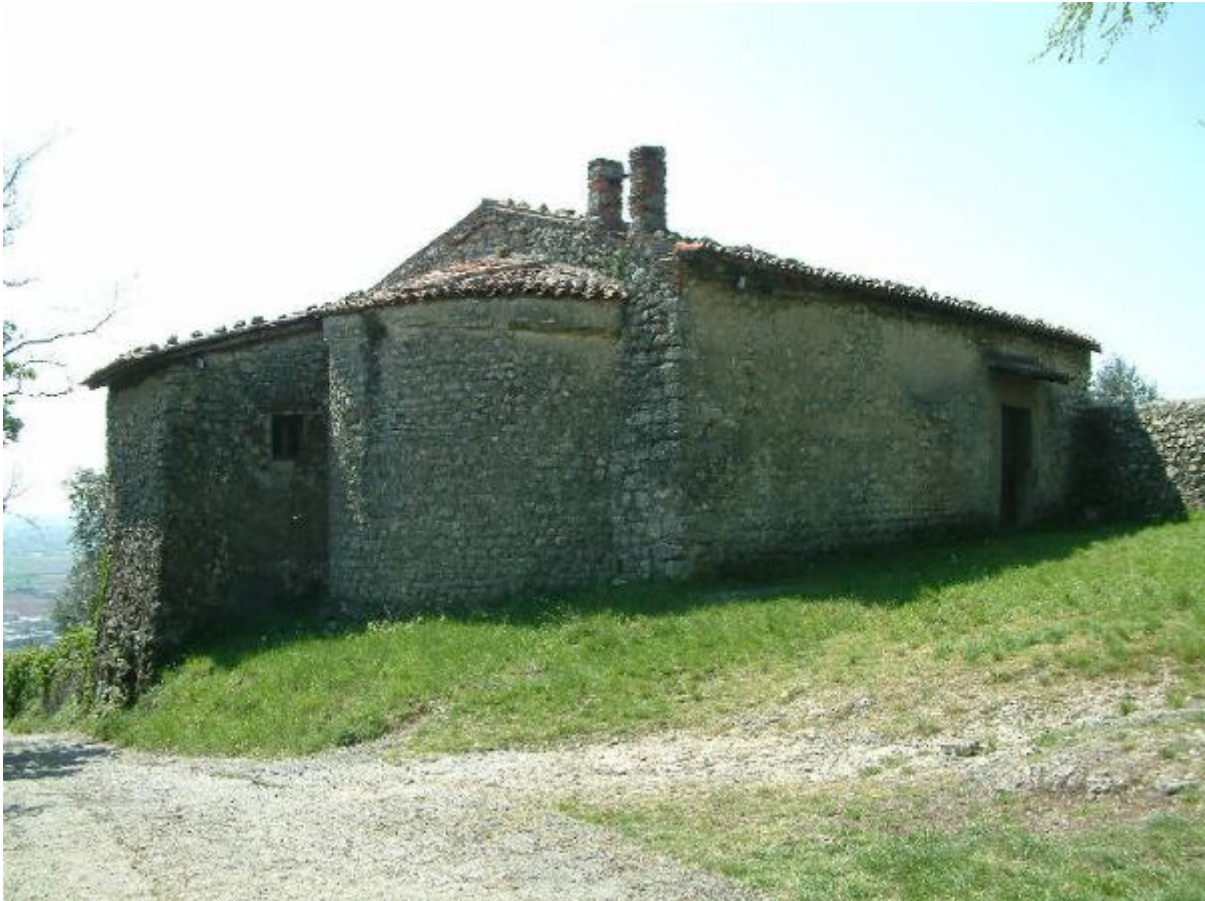
La chiesa è realizzata in blocchi del caratteristico ceppo del Monte Orfano. La struttura architettonica ha subito, nel corso dei secoli alcuni interventi che ne hanno modificato anche l'accesso, ma conserva le linee del XV secolo: aula con una sola navata a pianta rettangolare (12 x 7.30 m), terminante con abside a est, accesso dalla parete laterale nord, coperta da capriate. La muratura è realizzata con conci irregolari disposti a corsi orizzontali. L'abside semicircolare aveva al centro un'ampia finestra poi ridotta a monofora nel XII secolo e poi chiusa definitivamente. Il fianco nord non presenta alcuna vecchia apertura se non l'attuale porta d'ingresso. La copertura è a travature lignee poggianti sui muri perimetrali con tegole a coppo.

degrado causato dalla vegetazione impestante che da alcuni anni ha attecchito sulla muratura esterna dell'edificio ed in particolare sulla facciata principale.
