# Chiesa di S. Zenone

Gussago (BS)

Denominazione: Chiesa di S. Zenone

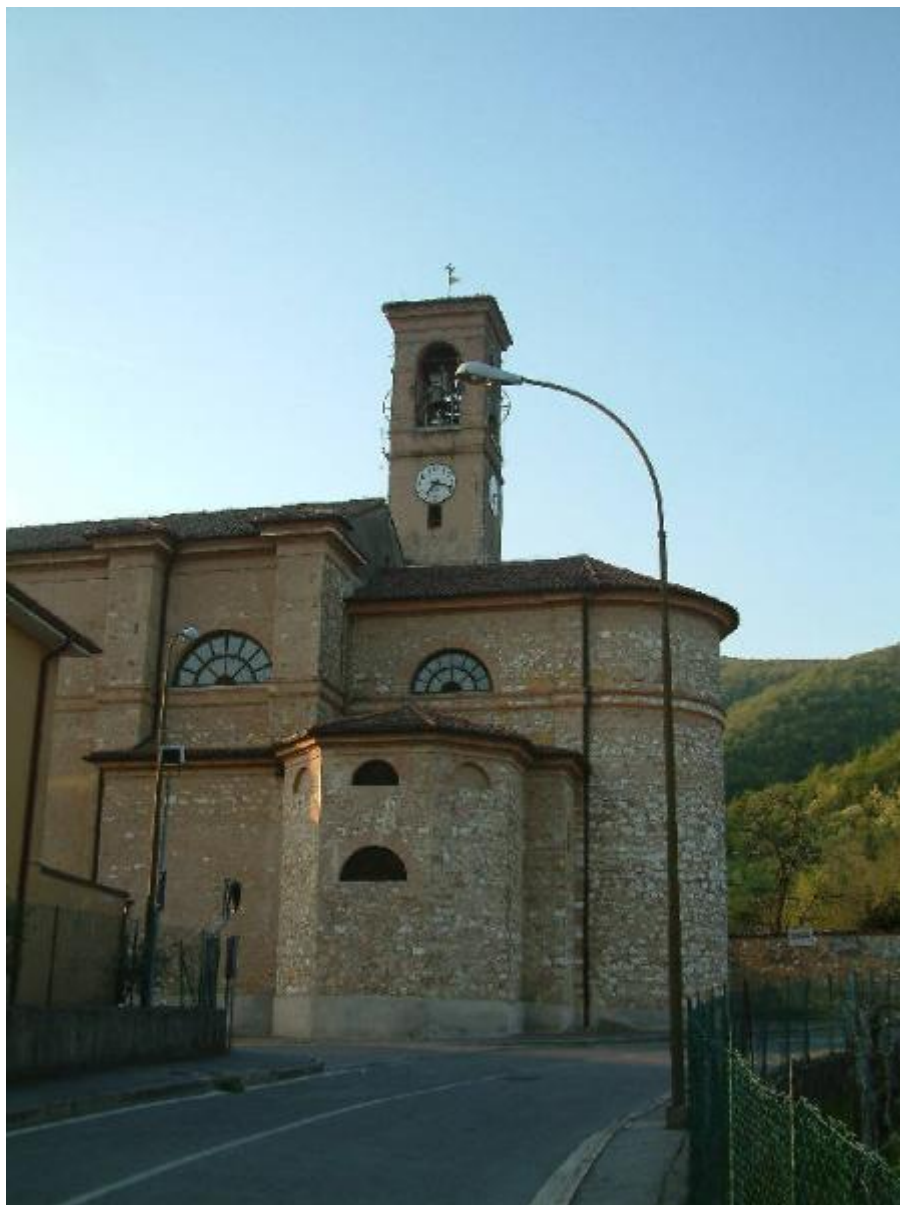
Il bene ha strutture portanti perimetrali in muratura in pietrame a vista con coronamenti in mattoncini. Internamente troviamo tetto a vista e capriate in legno, copertura in coppi a tetto con due falde.
