Chiesa di S. Maria del Lavello

Ome (BS)

Denominazione: Chiesa di S. Maria del Lavello

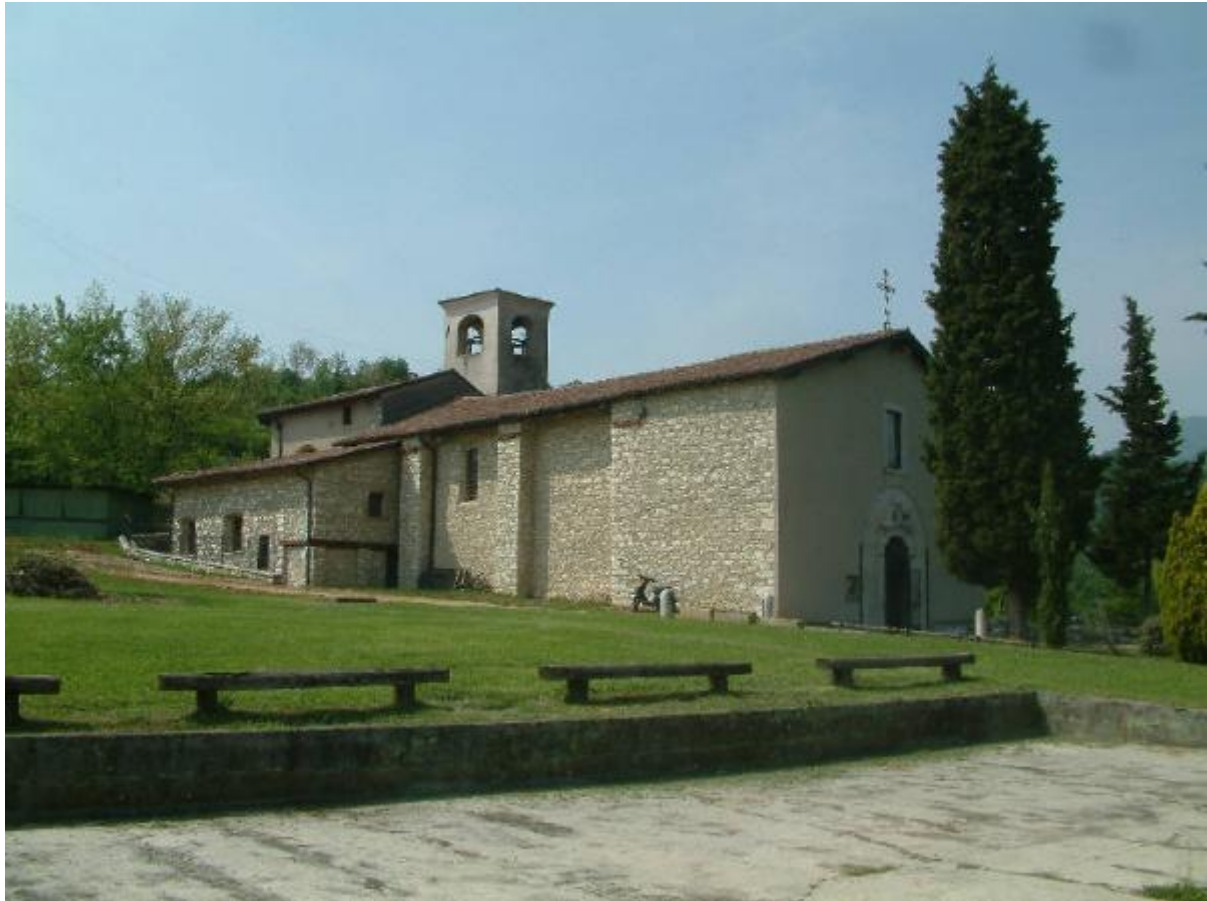
Il bene ha strutture portanti perimetrali in muratura vista. L'interno della chiesa campestre è semplice, composta da tre grandi arconi che dividono l'unica navata in tre scompartimenti. Le semplici linee sono movimentate nella zona dell'abside in cui si riscontra un diverso linguaggio sicuramente più recente scandito da finiture e decori. L'abside è

voltata a botte con arco a tutto sesto. Copertura lignea con tetto a vista in mattoncini di cotto e travi su muratura portante. Tegole a coppo.
