Case operaie del Complesso industriale di Campione del Garda

Tremosine (BS)

Codice scheda: BS320-00038

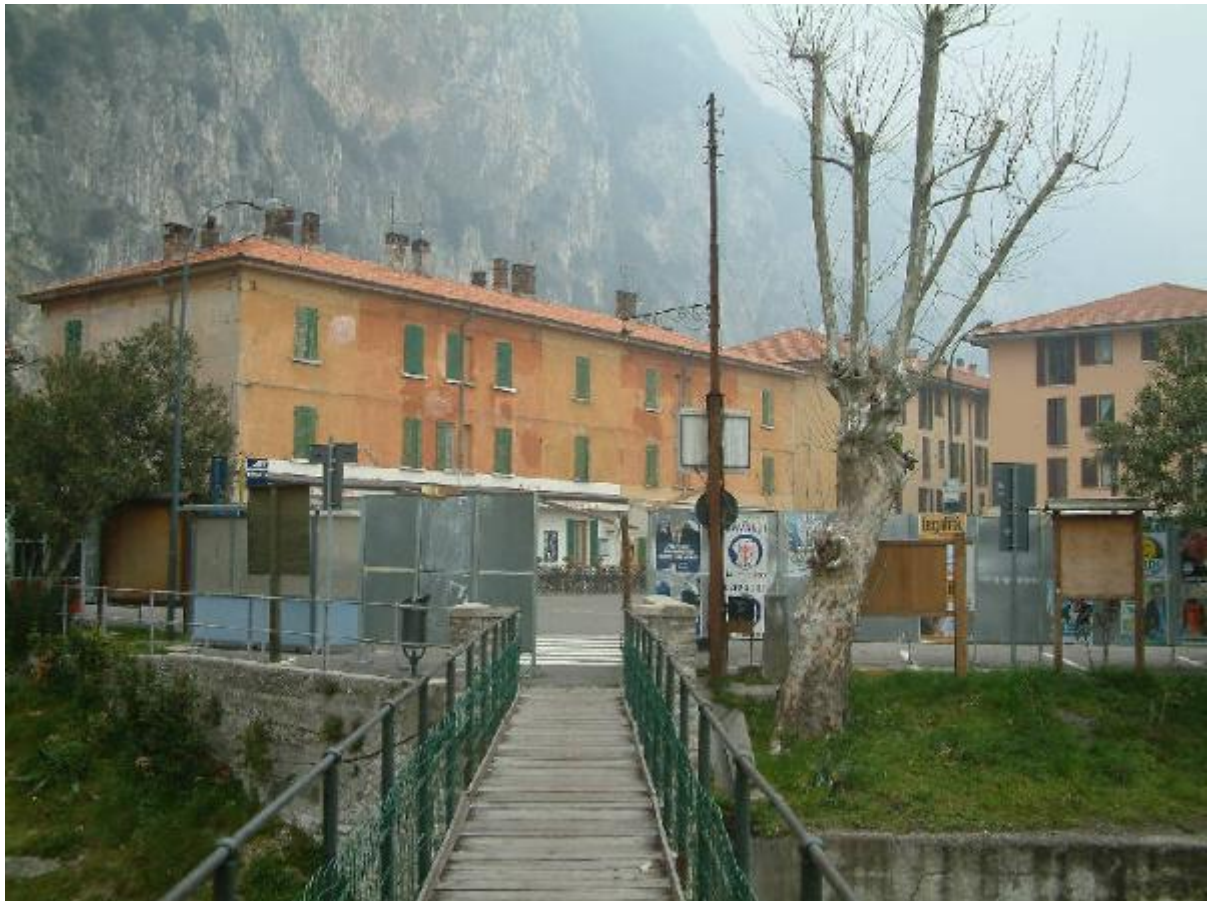
Le case operaie con tipologia a stecca sono di due o tre piani in muratura portante in pietrame misto e calce. Agli appartamenti si accede da scale interne di servizio, i serramenti sono in legno e le coperture a padiglione in tegole marsigliesi sono in travi lignee poggianti su muri portanti.
