Complesso industriale Olcese - complesso

Piancogno (BS)

Tipologia: complesso produttivo

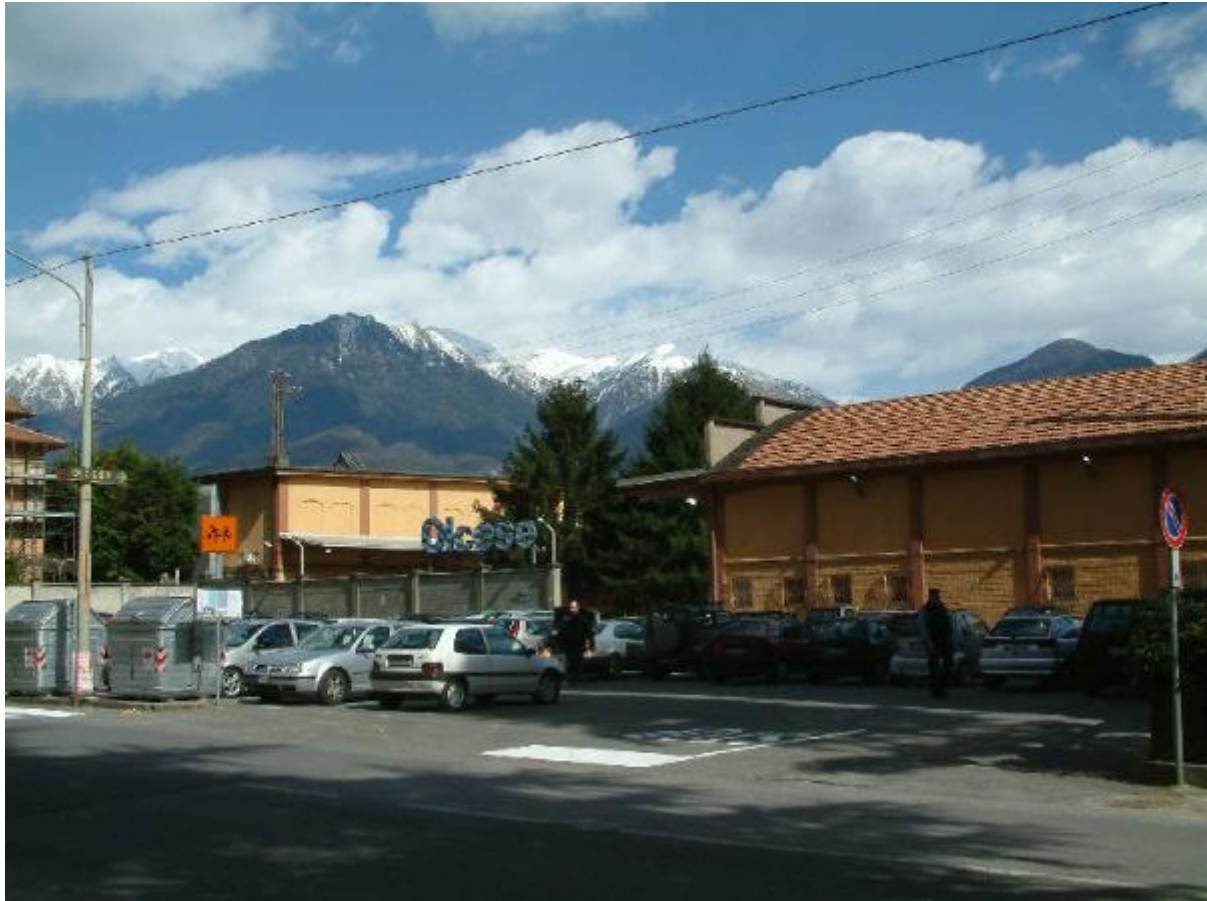
Il complesso è composto dalla fabbrica, dalle case per gli operai e dalle ville. La fabbrica in muratura portante in mattoni e in cemento armato per la parte più recente si sviluppa su di un solo piano con copertura a shed. L'illuminazione proviene da lucernari, oltre che dai finestroni laterali, oggi tuttavia in maggioranza murati. Le coperture sono in travi lignee e travi in cemento armato con manto di copertura in tegole marsigliesi e lastre di lamiera ondulata. Le case operaie con tipologia a stecca sono disposte su due livelli in muratura portante in pietrame misto a calce con balconi aggettanti verso l'interno. Agli appartamenti si accede da scale interne di servizio, i serramenti sono in legno e le coperture a padiglione in tegole marsigliesi sono in travi lignee poggianti su muri portanti. Le ville per i dirigenti e la casa padronale di Olcese sono in muratura portante in mattoni intonacati con rifiniture nella zona del basamento degli edifici.

tutto il bene risulta in un buono stato di conservazione ad esclusione di una palazzina ex villa dipendenti in cui troviamo patologie di degrado sulle murature esterne e sugli infissi in legno.
