Case Operaie del Complesso industriale Olcese

Piancogno (BS)

Denominazione: Case Operaie del Complesso industriale Olcese

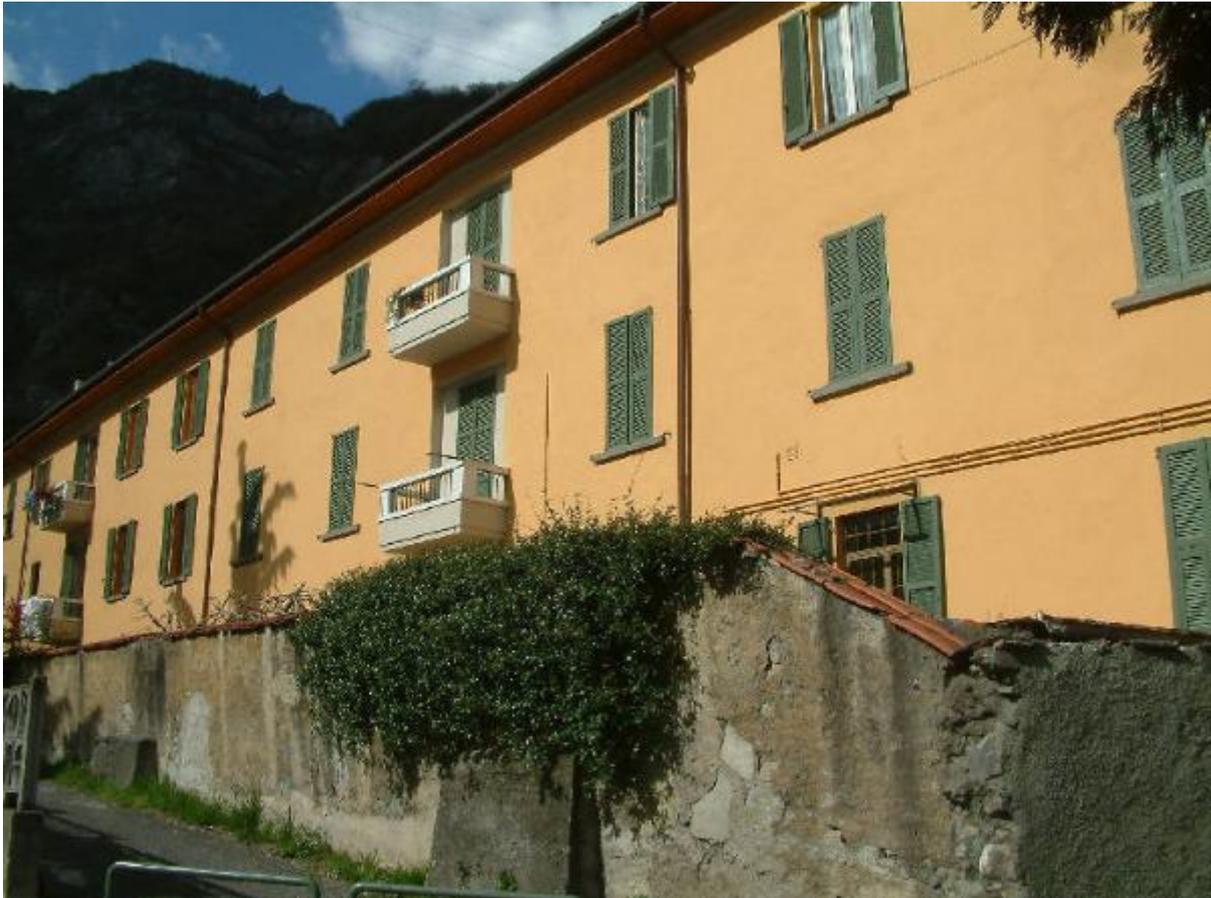
I due corpi delle case operaie con tipologia a stecca sono disposti su due livelli in muratura portante in pietrame misto e calce con balconi aggettanti verso l'interno. Agli appartamenti si accede da scale interne di servizio, i serramenti sono in legno e le coperture a padiglione in tegole marsigliesi sono in travi lignee poggianti su muri portanti.
