Fornace da calce

Marone (BS)

Codice scheda: BS360-00026

Tipologia: fornace

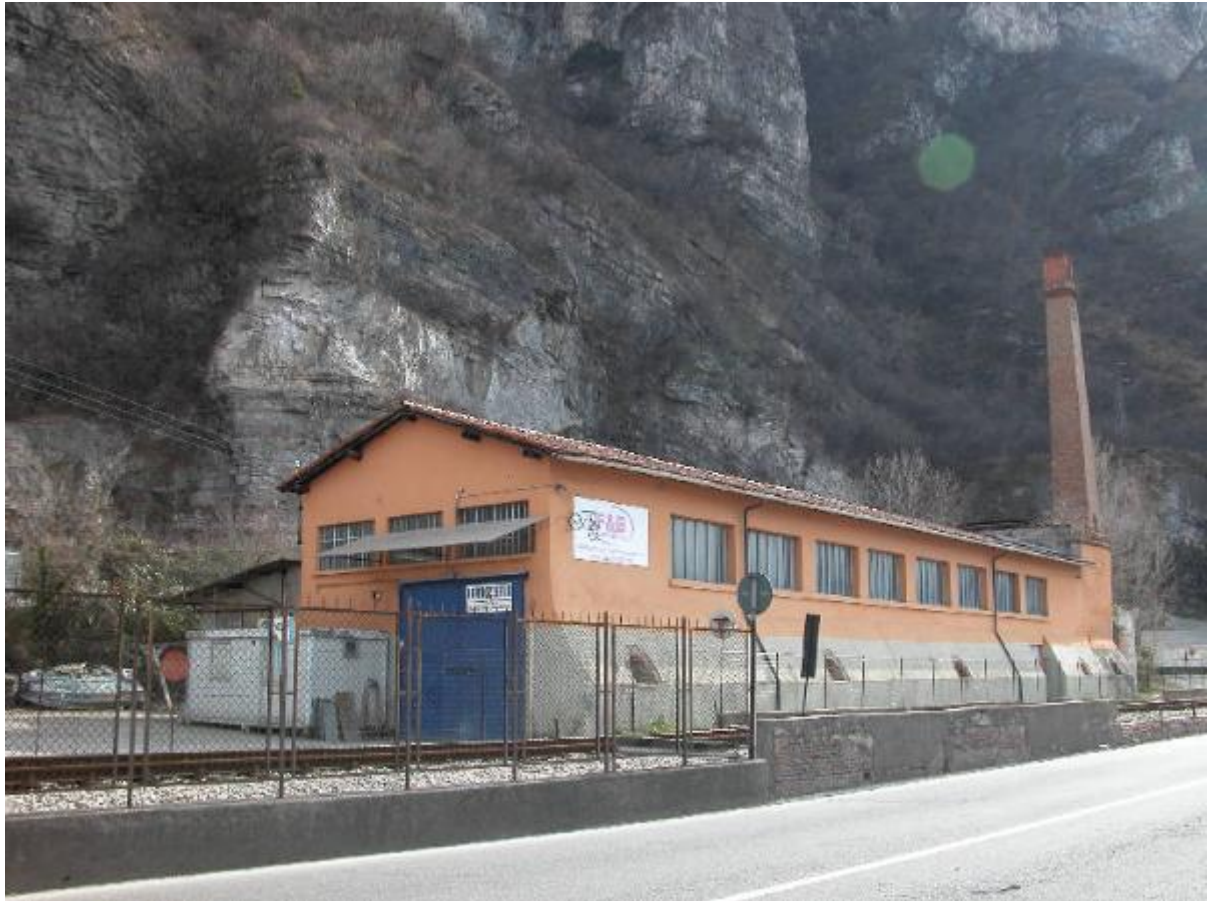
Il bene individuo è formato da ciminiera e corpo basso. Le murature portanti sono in muratura intonacata, e in mattoncini di cotto a vista, tetto a due falde e copertura in tegole.
