# Capannoni Industriali della Industria Ex Ilva

Darfo Boario Terme (BS)

Ambito tipologico principale: architettura industriale e produttiva

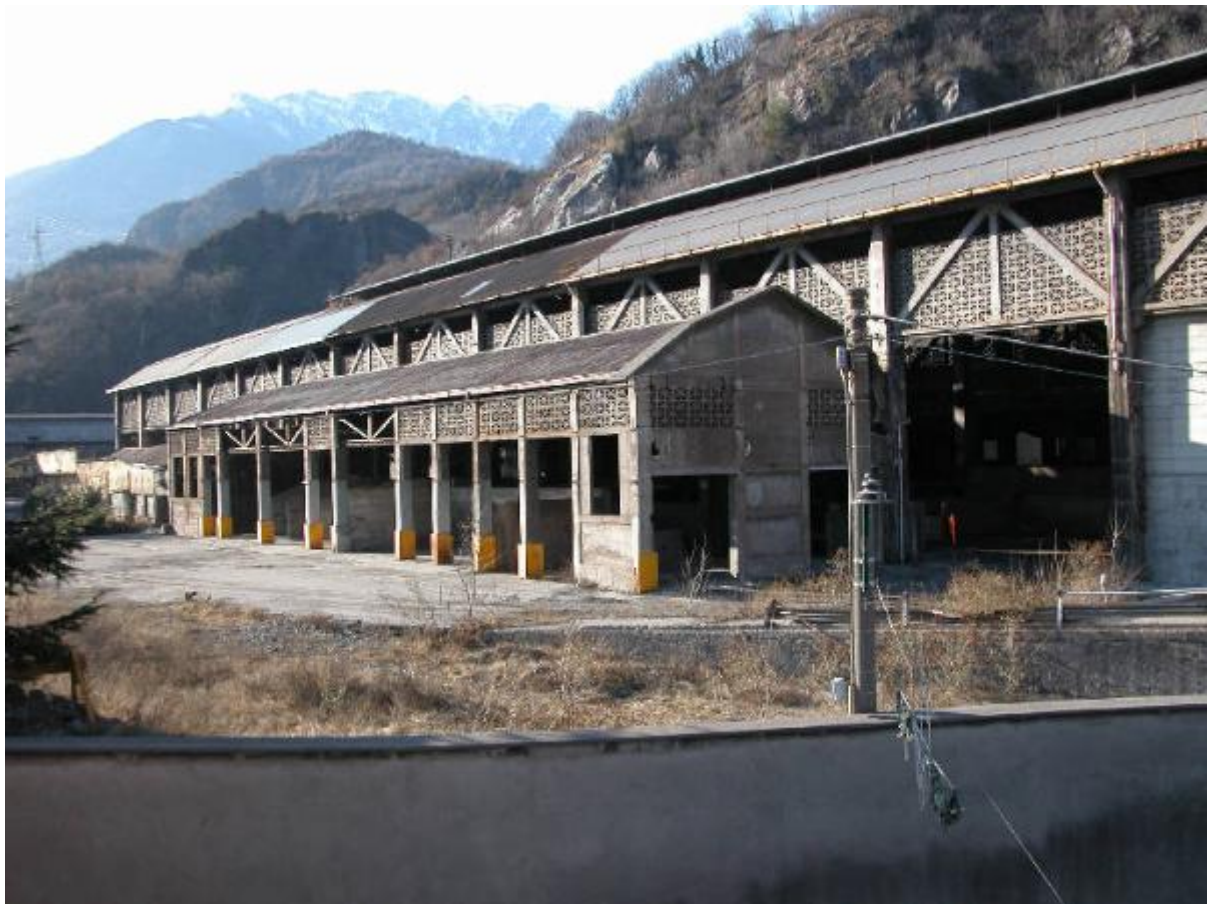
Il bene componente capannoni industriali ha murature portanti in getto, e copertura a due falde con capriate in ferro e sovrastante manto in lamiera.

Stato di conservazione: danno grave

Indicazioni specifiche: lesioni, fessurazioni, macchie, umidità.

Stato di conservazione: danno lieve

Indicazioni specifiche: lesioni, fessurazioni, umidità, colaticci.

Indicazioni specifiche: colaticci, ruggine.
