Palazzo Volpi

Como (CO)

Codice scheda: CO160-00001

Tipologia: palazzo

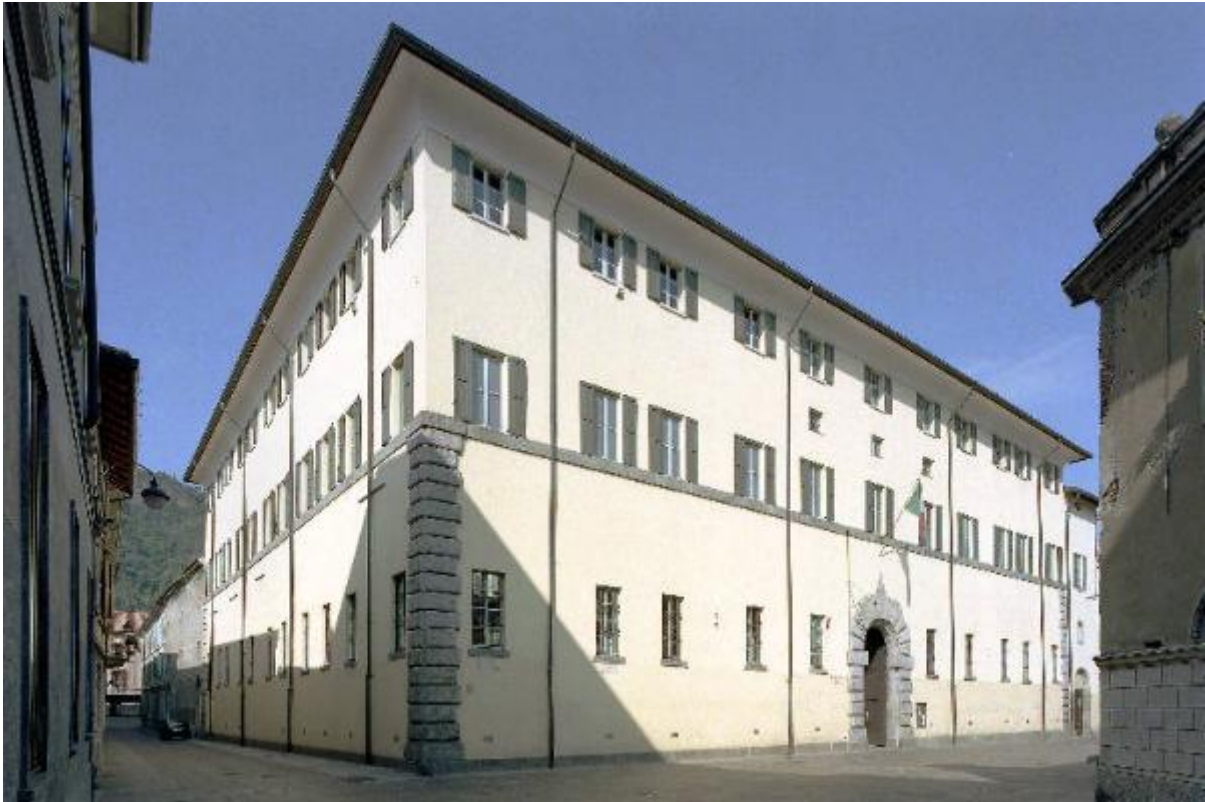
La struttura architettonica di Palazzo Volpi, imponente nelle dimensioni, emerge dal tessuto edilizio circostante; si articola attraverso un corpo ad U, sopralzato rispetto al livello stradale, che gravita attorno ad un cortile centrale con loggiato; un ampio scalone conduce al primo piano dove è ubicato il salone principale; il secondo piano, probabilmente destinato agli appartamenti della famiglia, è invece suddiviso in piccoli ambienti. Il prospetto principale è caratterizzato da forme semplici e severe fatta eccezione per la presenza del portale a bugne dell'ingresso principale.
