# Tempietto di Villa S. Giuseppe

Erba (CO)

Tipologia: tempietto

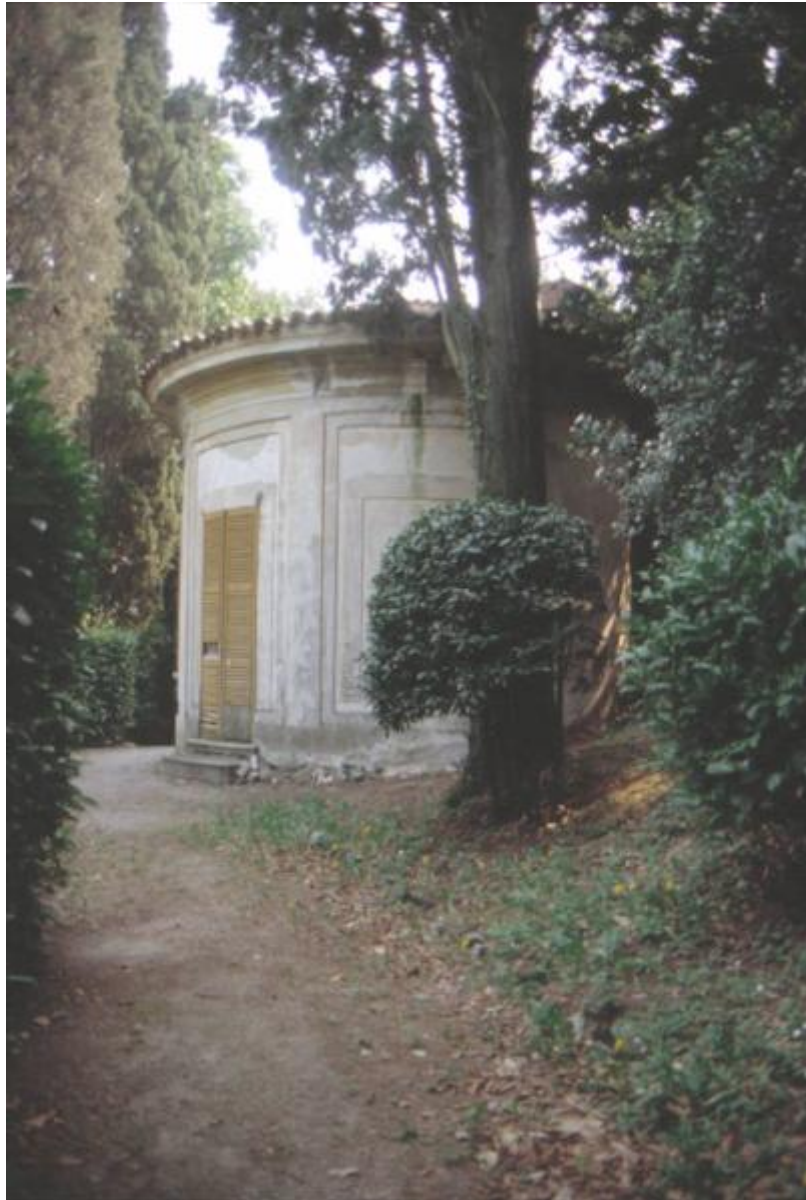
L'edificio è a pianta centrale costituito da un unico vano a piano terra coperto con cupola emisferica ribassata; vi si accede con due gradini in pietra; le murature sono in tessitura mista di pietre sbozzate, laterizi e malta intonacate all'esterno e all'interno; la copertura è in coppi.

L'edificio è attualmente adibito a deposito e versa in gravi condizioni di degrado di tutte le componenti edilizie a causa di

completa assenza di manutenzione.
