Casello 1

Arosio (CO)

Denominazione: Casello 1

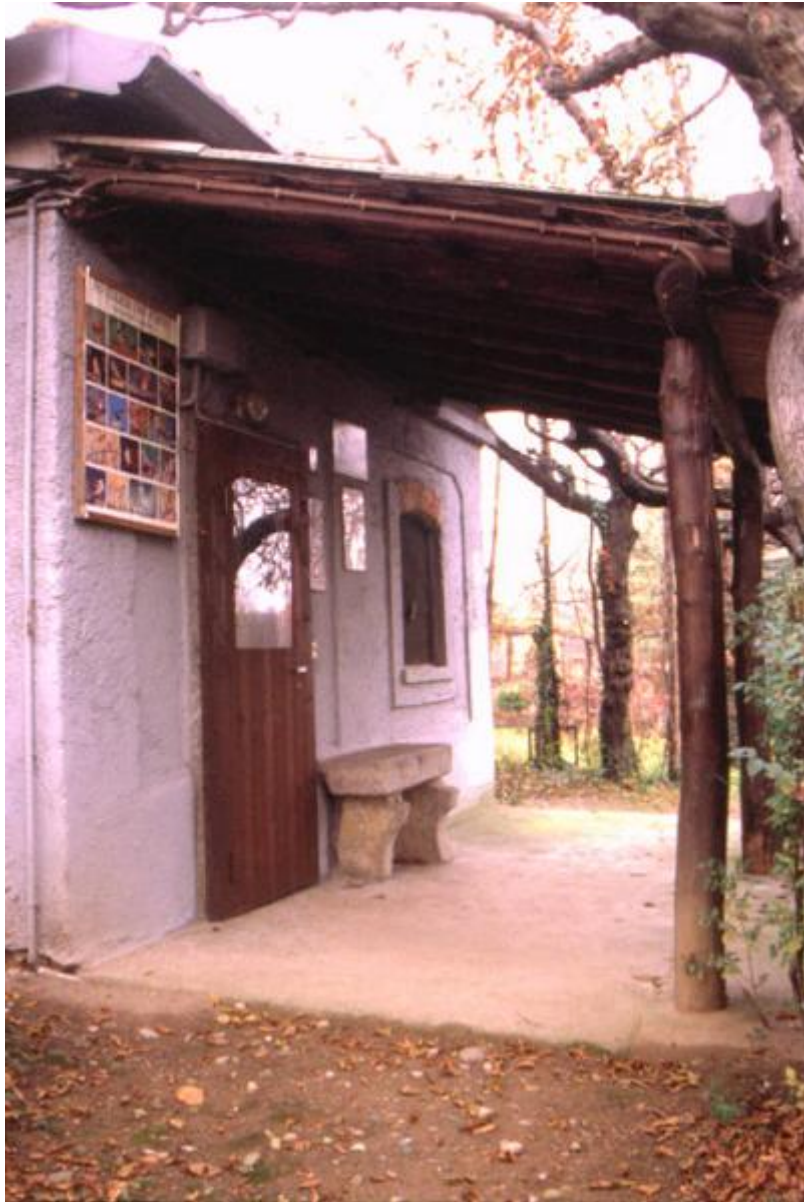
Il corpo principale del casello si sviluppa su un solo piano con schema planimetrico quadrato; lo spazio interno è suddiviso in tre ambienti, la stanza principale di osservazione, coperta da volta a botte, il piccolo deposito, voltato a crociera, e una seconda stanza di osservazione chiusa da solaio; le murature perimetrali e di partizione interna sono di notevole spessore (50-60 cm.); sul lato ovest sono stati annessi due locali di servizio entrambi rettangolari e chiusi da solaio, sviluppati su un solo piano; la copertura dell'intero edificio è costituita da tetto a falde con manto in coppi.
