# Chiesa di S. Michele

Alta Valle Intelvi (CO)

Codice scheda: CO160-00050

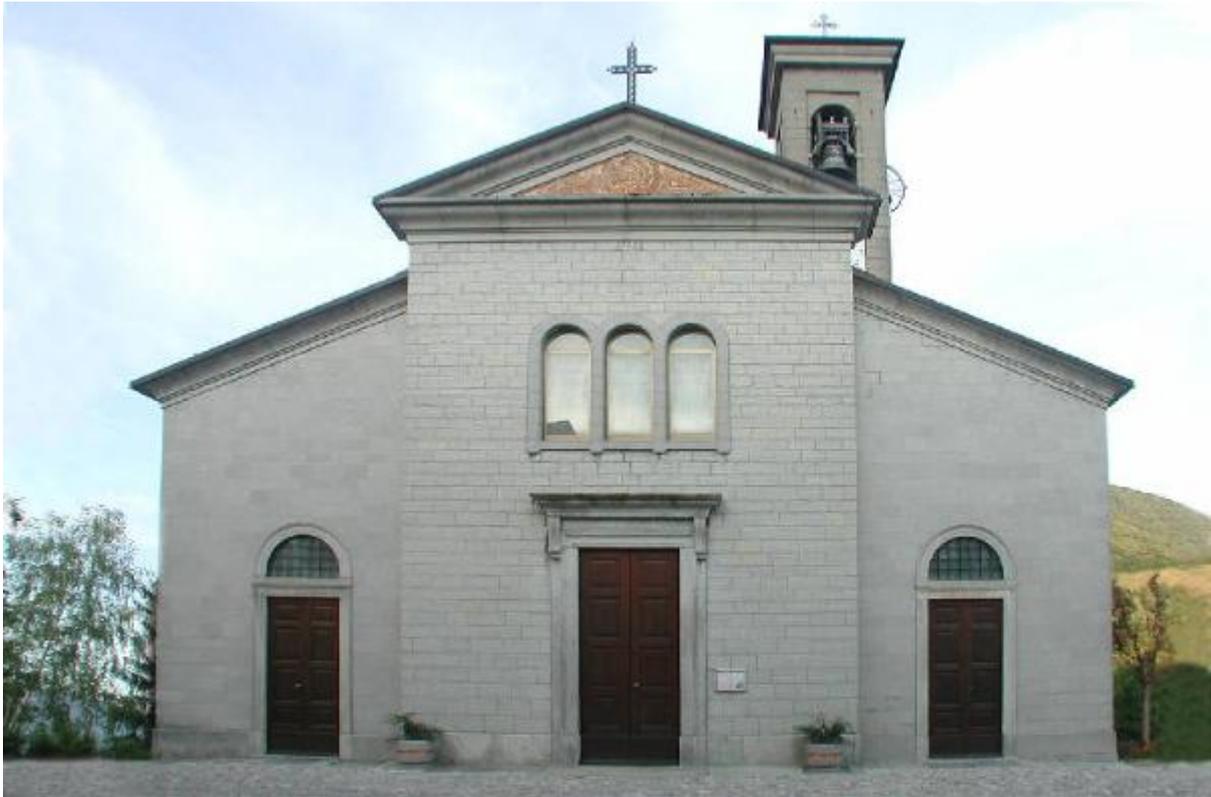
La chiesa di S. Michele, a tre navate, è situata in posizione isolata, ai limiti del centro abitato e vicino al cimitero. Da un'osservazione delle strutture si può dedurre che la chiesa era originariamente priva delle navate laterali, che si appoggiano al primitivo edificio a pianta rettangolare. Il campanile, che era probabilmente accostato ma esterno al volume della chiesa, si trova ora ad essere più arretrato rispetto al filo della navata di destra, che a sua volta è stata limitata a sole due campate (rispetto alle tre della navata sinistra) per la presenza del campanile.

La facciata della chiesa è in blocchi di pietra squadrati, con lavorazione differenziata tra la parte centrale e le ali laterali. Il resto dei prospetti è grossolanamente intonacato e la muratura che si intravede sotto l'intonaco è perlopiù irregolare, con l'eccezione della parte esterna del presbiterio, dove troviamo due paraste di rinforzo in conci di pietra regolarmente squadrate.
