Chiesa di S. Abbondio - complesso

Blessagno (CO)

Tipologia: chiesa

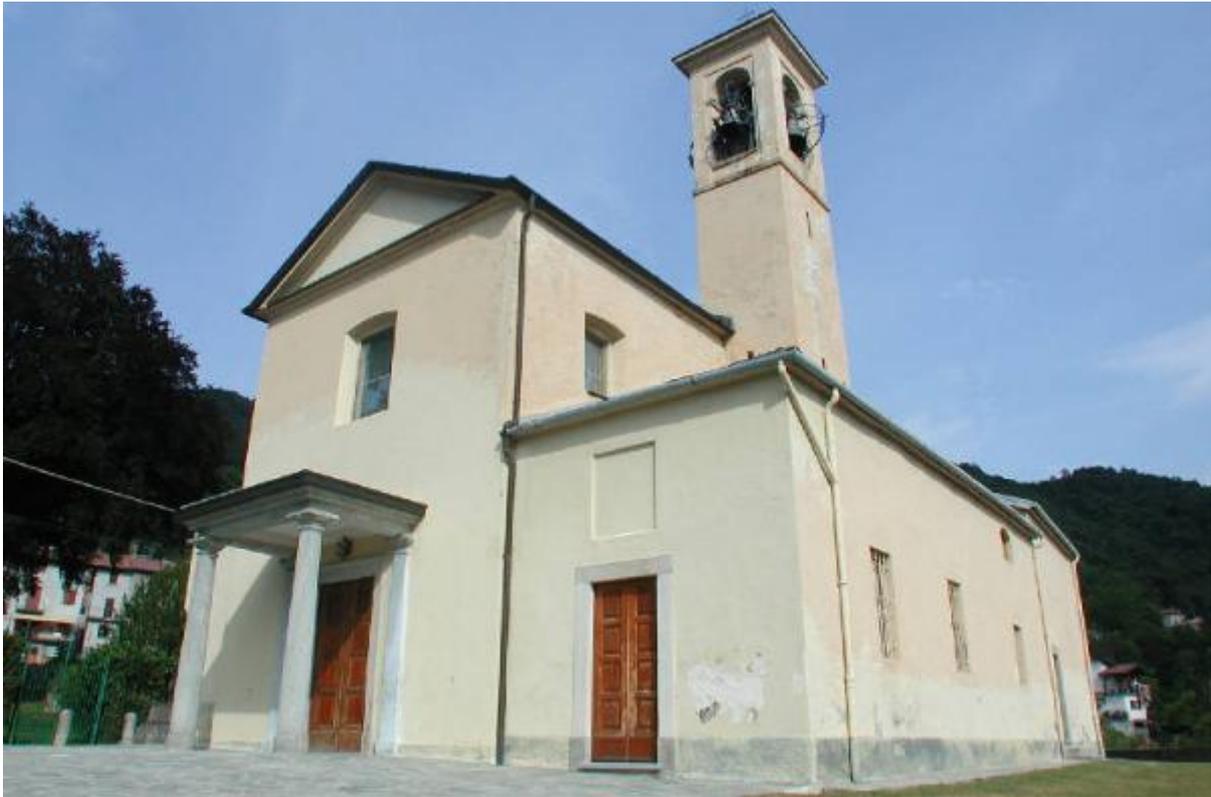
Il complesso della chiesa di S. Abbondio è situato in posizione isolata ed è composto dalla chiesa, preceduta da un protiro su colonne in serizzo, dal campanile e dalla sacrestia, accostata sul lato destro.

La chiesa è a navata unica, con cappelle laterali, abside semicircolare e due ampi vani ai lati del presbiterio. Il deambulatorio è interrotto dalla presenza di un organo al centro del passaggio.

Gli edifici sono in muratura intonacata e dipinta e la parte inferiore dei prospetti, di colore più chiaro, sembra essere stata "ritoccata" con una tinta diversa da quella delle parti superiori e forse poco traspirante, che potrebbe aver contribuito a peggiorare le condizioni igrometriche della chiesa.
