Chiesa di S. Sisinnio - complesso

Argegno (CO)

Ambito tipologico principale: architettura religiosa e rituale

Tipologia: chiesa

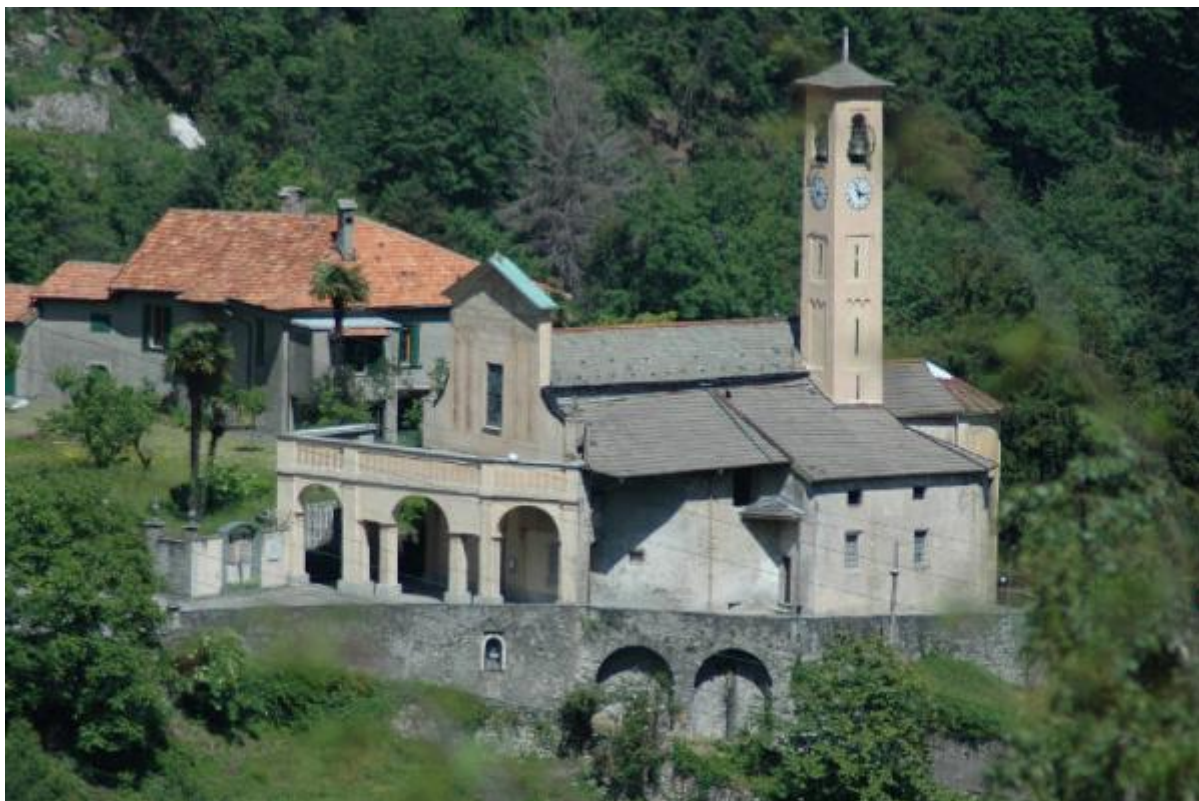
Il complesso di S. Sisinnio, situato su una terrazza panoramica, è costituito dalla chiesa, dotata di narcece barocco e di sacrestia accostata sul lato destro, e dal campanile, cui si accede dalla sacrestia.

La facciata, intonacata e dipinta con decorazione a trompe l'oeil, è preceduta da un nartece di forma irregolare, anch'esso con decorazioni trompe l'oeil, sostenuto da pilastri e con soffitto piano. I prospetti sud ed il retro dell'abside, visibili dal lago, sono intonacati e dipinti, con intonaci molto degradati. Il prospetto nord, meno visibile, è invece in muratura faccia a vista, con tessitura irregolare.

Il prospetto principale è stato recentemente restaurato ma comincia a mostrare macchie e segni di degrado. Gli intonaci esterni dei prospetti sud ed est si presentano molto degradati, con craquelures, distacchi di parti, perdita di pigmenti e rappezzi effettuati con materiali poco compatibili con l'esistente.

I prospetti in pietra faccia a vista presentano macchie, attacchi biologici diffusi e rappezzi con malte di tipo cementizio.
