# Chiesa di S. Sisinnio

Argegno (CO)

Codice scheda: CO160-00062

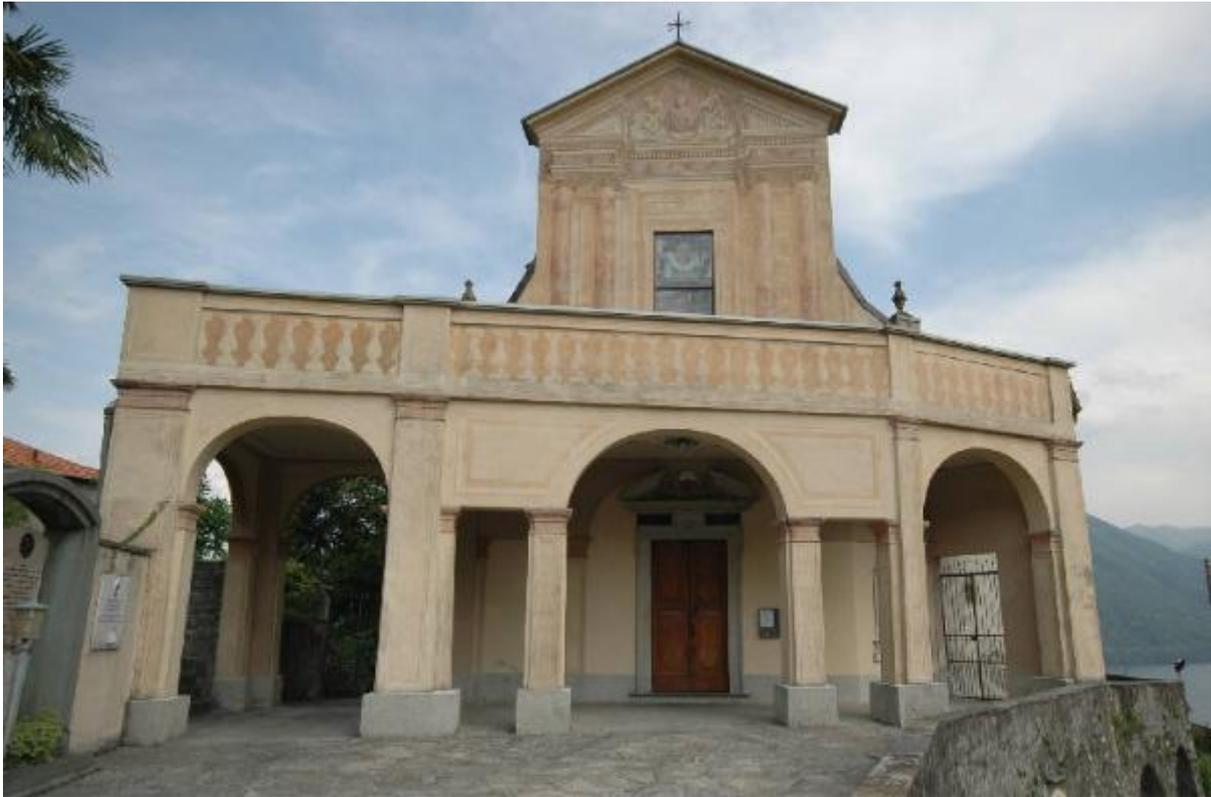
Il prospetto principale è stato recentemente restaurato ma comincia a mostrare macchie e segni di degrado. Gli intonaci esterni dei prospetti sud ed est si presentano molto degradati, con craquelures, distacchi di parti, perdita di pigmenti e rappezzi effettuati con materiali poco compatibili con l'esistente.

Note: facciata
