# Chiesa di S. Giuseppe

Laino (CO)

Codice scheda: CO160-00067

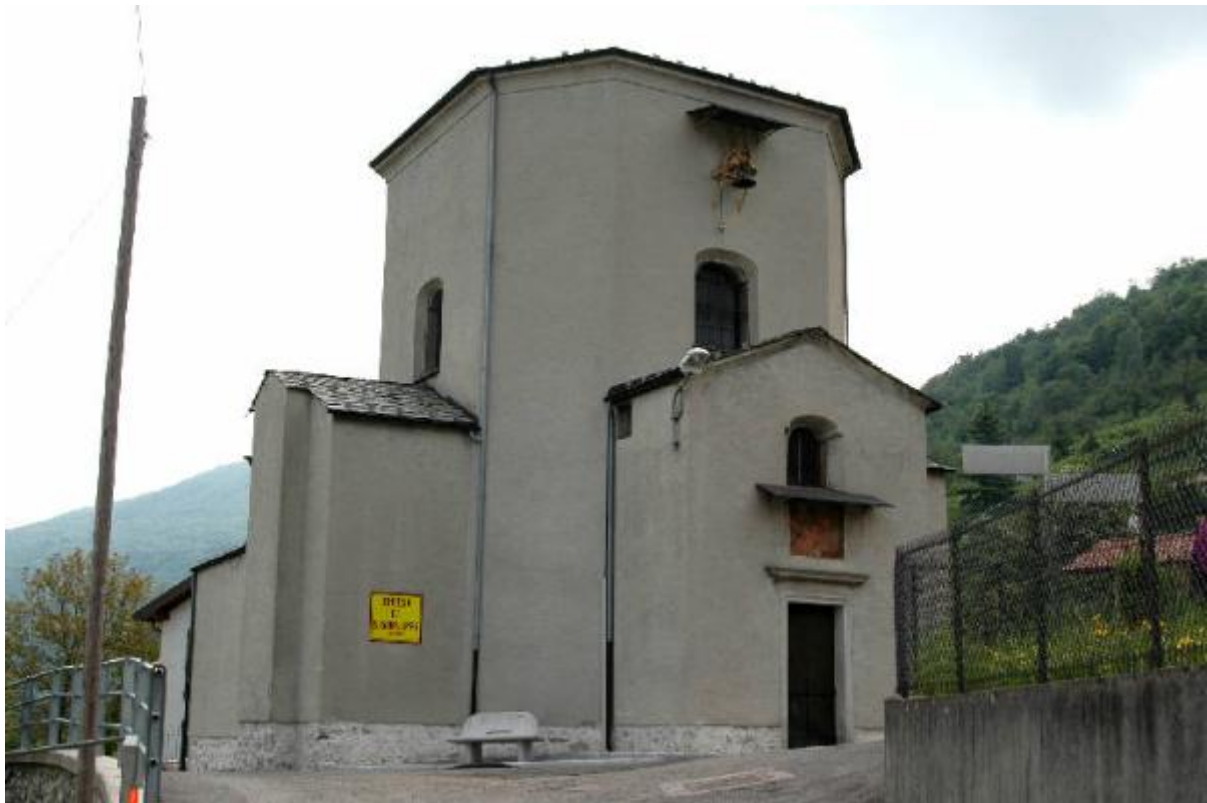
L'Oratorio di S. Giuseppe è un edificio di piccole dimensioni, isolato e con una planimetria a croce greca sormontata da un tiburio ottagonale. Le tre cappelle ed il corpo di fabbrica che costituisce l'ingresso sono coperte da volte a botte. Tra la cappella di sinistra e quella centrale si trova l'accesso alla sacrestia, un locale a pianta pentagonale con volta ad ombrello.

I prospetti esterni sono intonacati e dipinti, con l'eccezione della fascia basamentale che alla data del sopralluogo si presentava non finita e lasciava apparire una muratura in pietra assai irregolare.
