Chiesa di S. Vittore

Laino (CO)

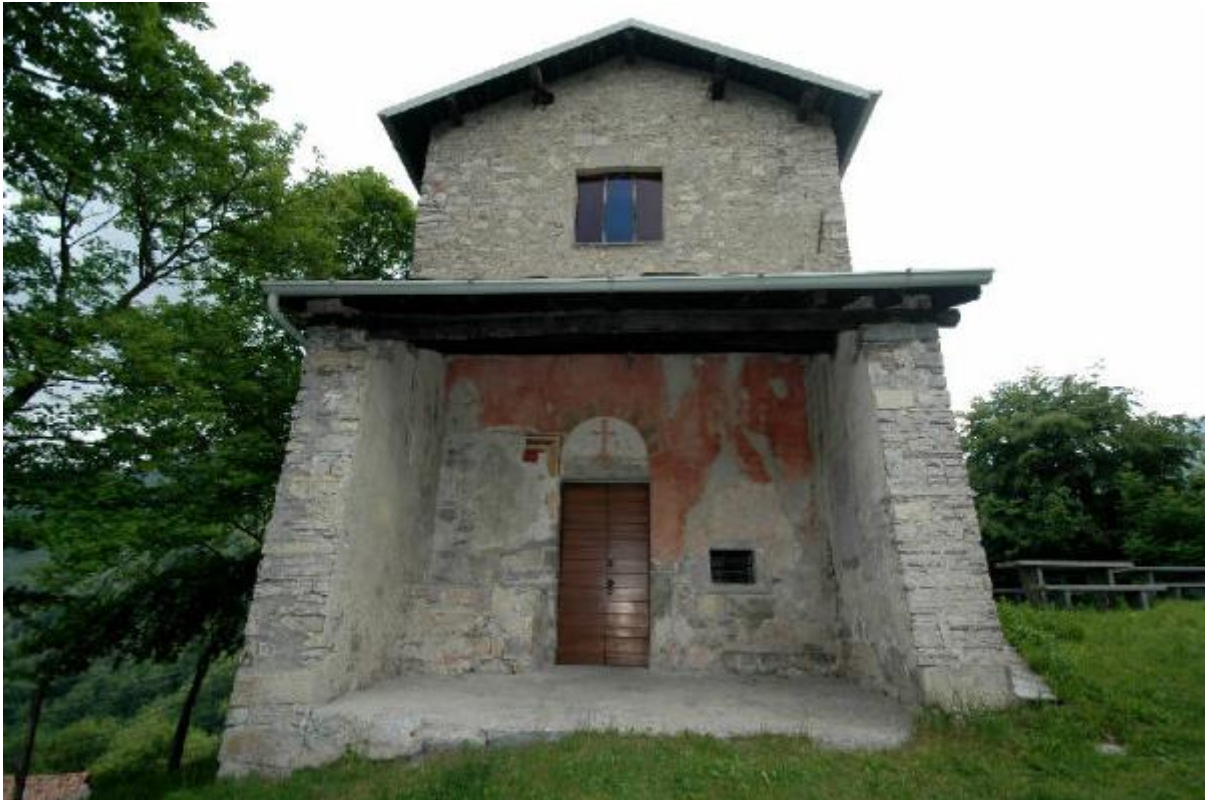
L'Oratorio di S. Vittore si trova in posizione isolata, in un sito archeologicamente importante, ed è costituito da una navata unica a due campate, con presbiterio rettangolare, preceduto da un atrio.

Tutti i prospetti sono in muratura di pietra faccia a vista, con una fascia di pietre regolarmente squadrate alla base del prospetto sud ed una muratura di pietre più irregolari nelle altre zone.

La chiesa è preceduta da un atrio costituito da due "ali" in muratura ed una copertura in pietra sostenuta da travi in legno. Le parti coperte dell'atrio e del prospetto principale sono parzialmente intonacate e dipinte, con la data "1582" dipinta sopra la porta d'ingresso e lacerti di un affresco raffigurante un cavaliere (con ogni probabilità S. Vittore) sul lato sinistro.
