# Chiesa di S. Martino

Bellagio (CO)

Codice scheda: CO180-00307

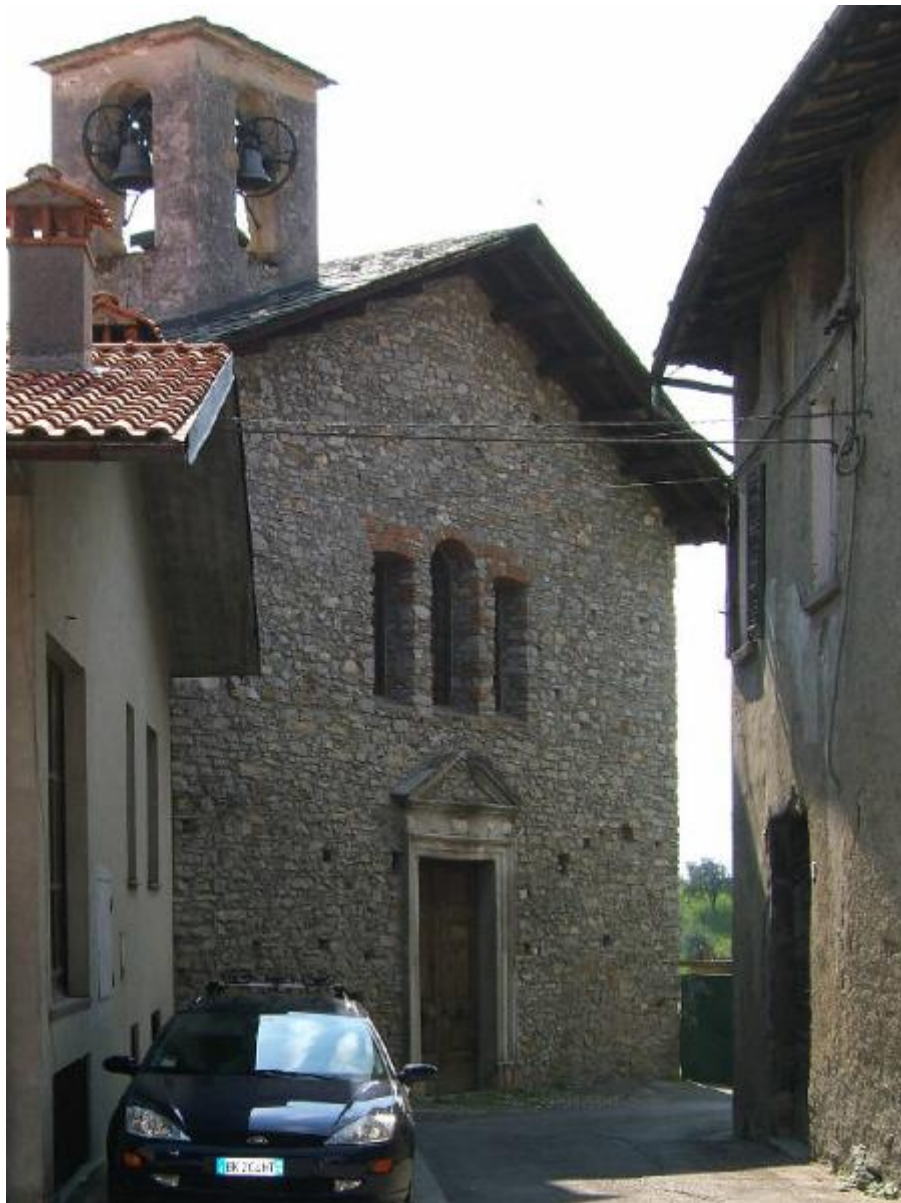
La chiesa, con campanile a vela, è ad aula con due cappelle laterali e annessa piccola sacrestia; è coperta da tetto a due falde con manto in lastre di pietra; le strutture murarie, a vista all'esterno e intonacate all'interno, sono in elementi sbazzati di pietra di Moltrasio e di arenaria.
