# Chiesa di S. Rocco - complesso

Centro Valle Intelvi (CO)

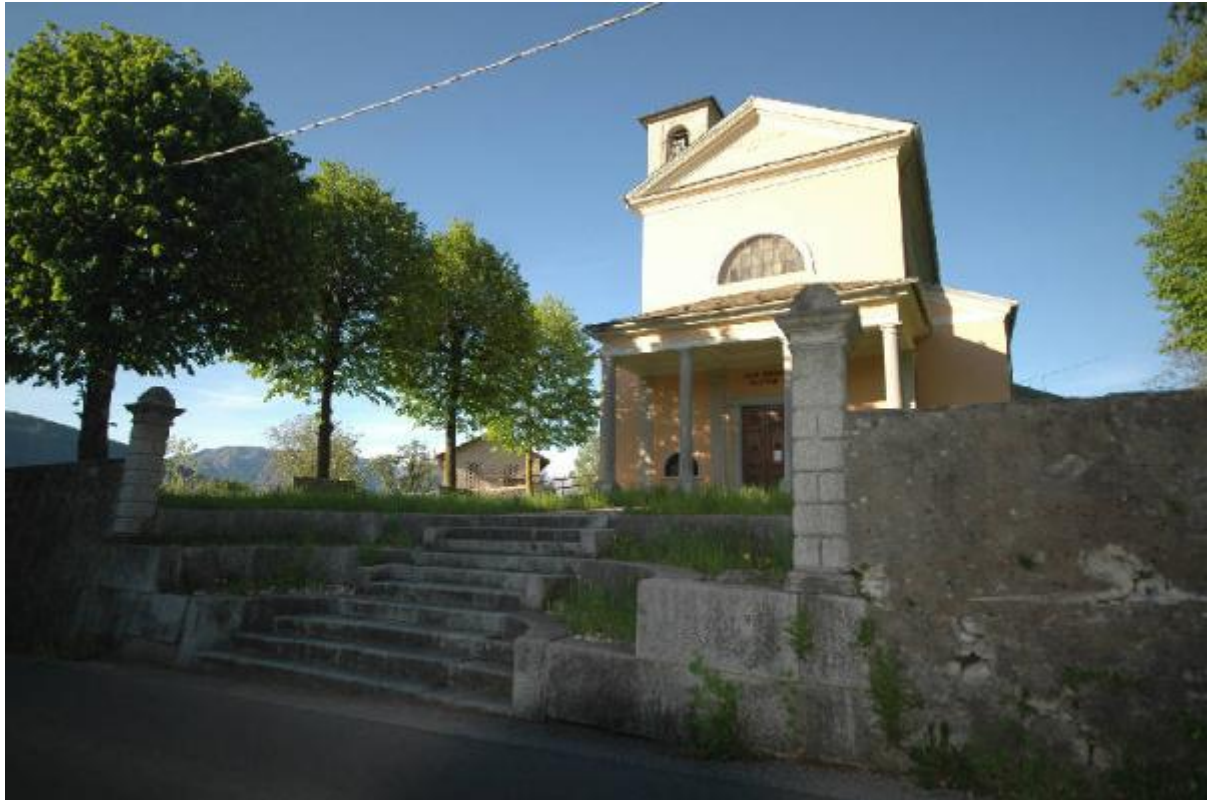
Il complesso della chiesa di S. Rocco è situato in posizione isolata, sopraelevata rispetto alla strada. Una scalinata in blocchi di pietra squadrata grigia, probabilmente serizzo, introduce al complesso, costituito dalla chiesa con protiro e dal campanile, accostato sul lato sinistro della chiesa. Sempre sul lato sinistro si trova un locale non collegato alla chiesa, e sulla destra la sacrestia.

La facciata della chiesa è intonacata e dipinta, mentre il resto degli edifici è intonacato grossolanamente e sotto l'intonaco si intravede la muratura in pietra.

Il campanile è in muratura di pietra irregolare, lasciata faccia a vista.

Il protiro, con quattro colonne in serizzo, ha un tetto a falde, con copertura in pietra come il resto degli edifici.

La chiesa è stata restaurata e gli esterni sono in ottime condizioni. Anche gli interni sono stati restaurati, senza reintegrare le decorazioni ormai perdute, in particolare nella parte inferiore delle murature e sulle volte. Nonostante l'intervento si notano danni da umidità sulle volte, in zone localizzate, il che fa pensare che l'intervento non abbia riguardato le coperture o che il problema si sia ripresentato. Anche nelle parti basse delle murature troviamo segni di risalita capillare.
