# Campanile del Santuario della Beata Vergine del Soccorso

Tremezzina (CO)

Codice scheda: CO250-00027

Tipologia: campanile

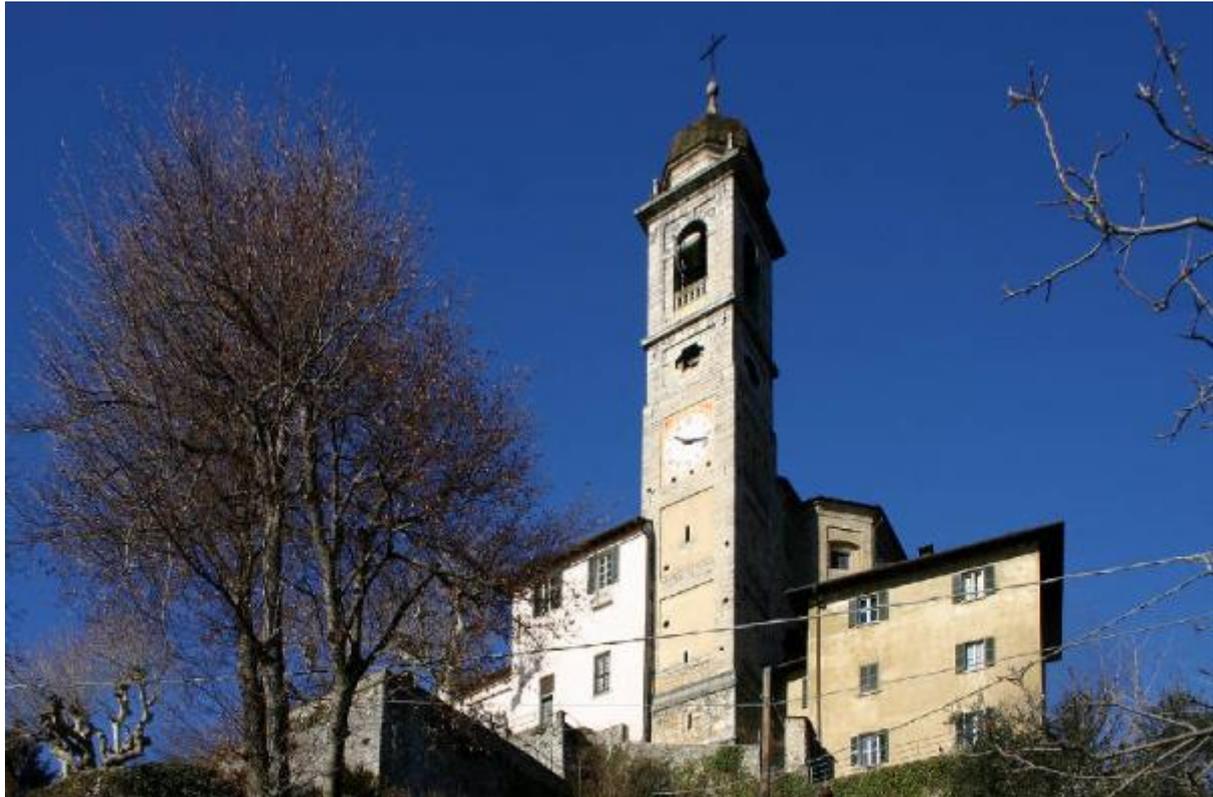
Edificio a pianta quadrangolare con accesso dall'interno della chiesa. Le murature sono costruite con pilastri in elementi squadri di pietra di Moltrasio e muratura con elementi sbozzati; le pareti esterne sono in pietra a vista; quelle interne intonacate con malta di cemento. La cella campanaria è coperta da volta in muratura retta da pilastri in blocchi squadri di ghiandone.

Stato di conservazione: buono
