Battistero di S. Giovanni Battista

Tremezzina (CO)

Tipologia: battistero

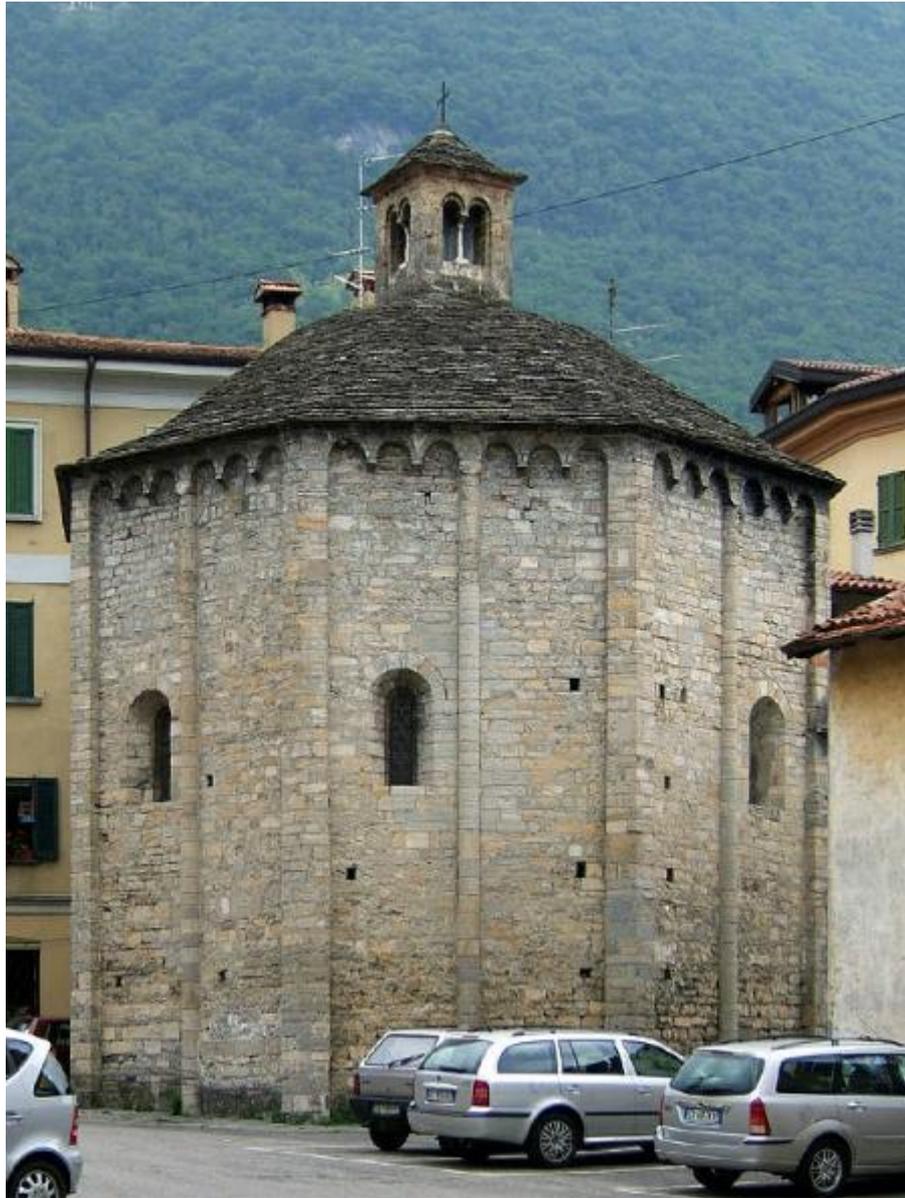
Edificio a pianta ottagonale con abside poligonale e piccolo campanile quadrato che sormonta l'oculo della volta a spicchi; facciata a tre fornic di cui i laterali ciechi e quello centrale architravato con lunetta superiore a tutto sesto. Struttura in muratura di blocchi di pietra di Moltrasio a corsi regolari non omogenei; copertura in lastre lapidee.
