Chiesa di S. Anna

Argegno (CO)

Codice scheda: CO250-00238

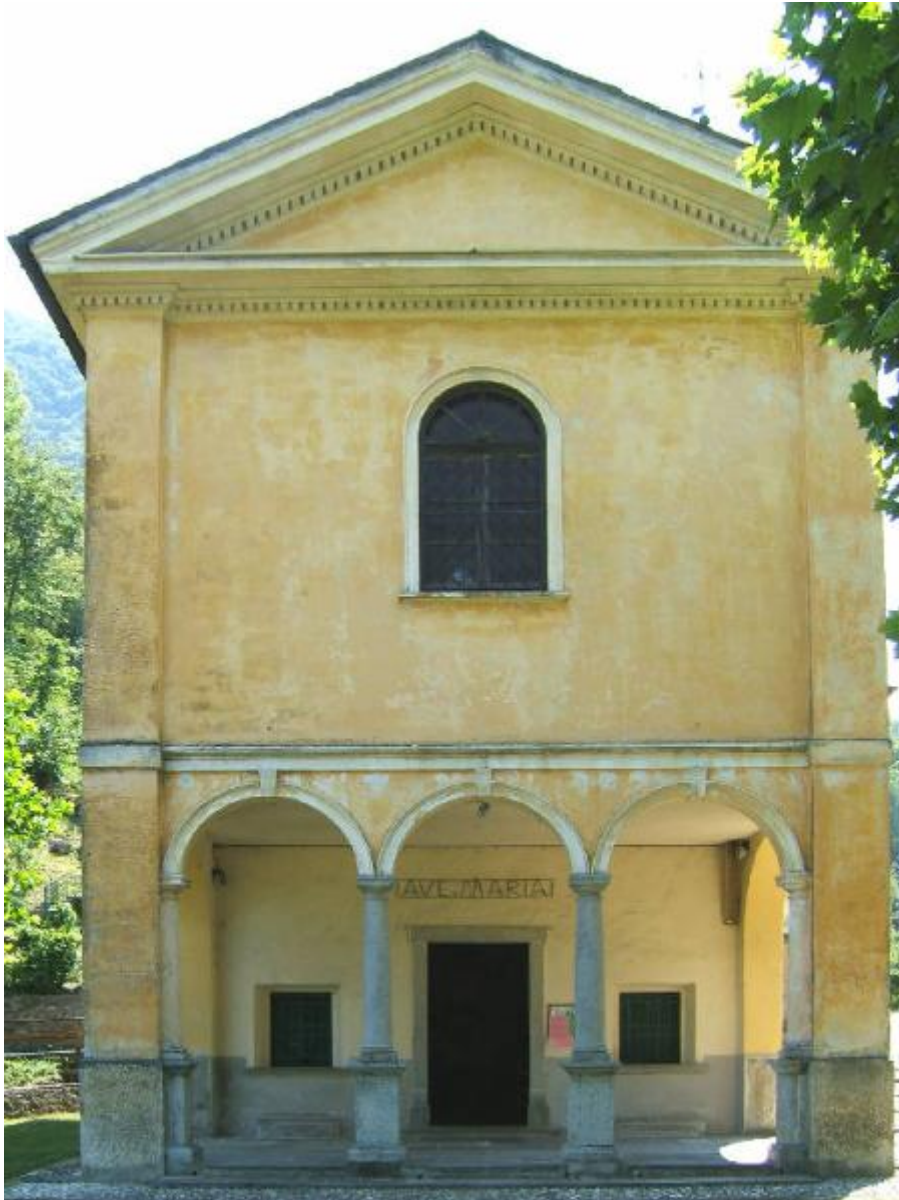
Edificio ad unica navata con cappelle laterali, preceduto da portico, coperto con tetto a falde e manto in lastre di pietra; strutture murarie in pietra intonacate sia all'esterno che all'interno.
