# Chiesa di S. Croce

Gravedona ed Uniti (CO)

Ambito tipologico principale: architettura religiosa e rituale

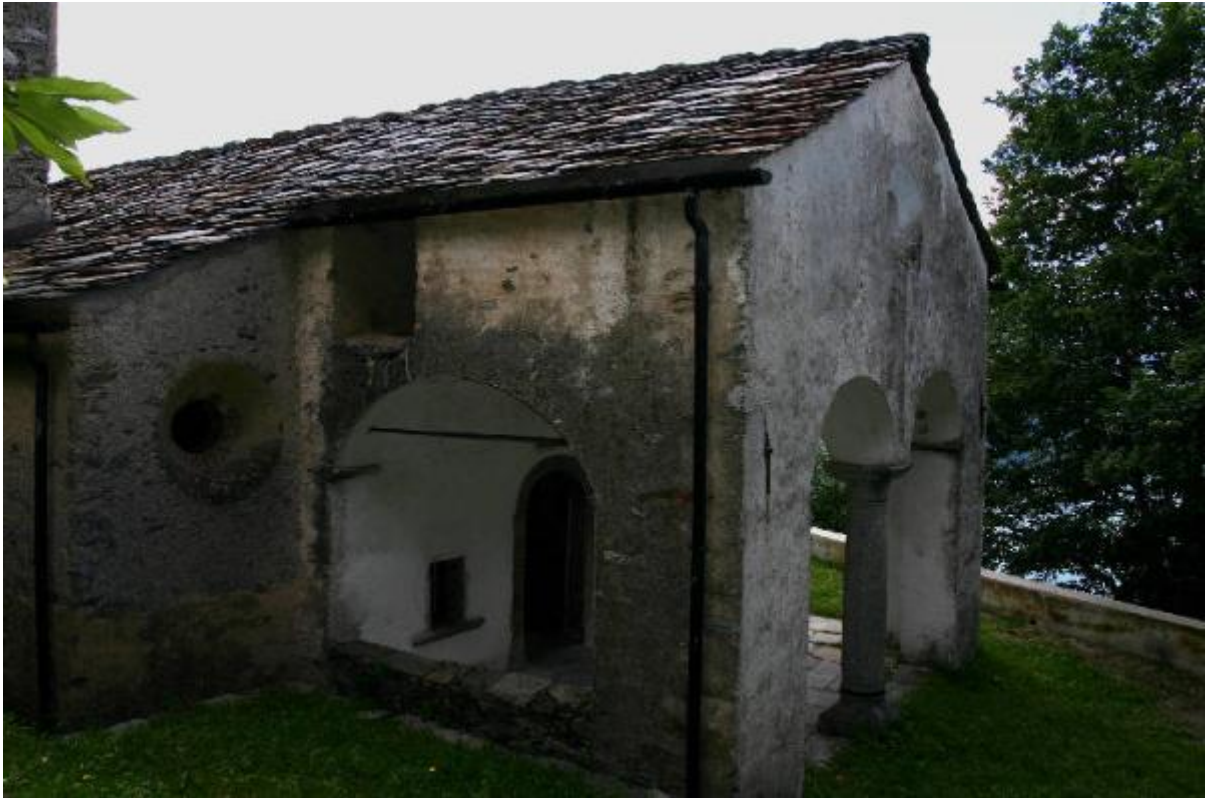
La chiesa sorge fuori dal centro abitato, isolata e in posizione elevata; è preceduta da un piccolo portico con colonna centrale e pilastri laterali; si sviluppa con pianta ad aula, con una cappella laterale, terminata da abside semicircolare; la sacrestia è ubicata sul lato nord. Le strutture murarie sono intonacate sia all'esterno che all'interno. Le coperture sono a tetto con manto in lastre di pietra
