# Chiesa di S. Martino

Gravedona ed Uniti (CO)

Codice scheda: CO250-00418

Ambito tipologico principale: architettura religiosa e rituale

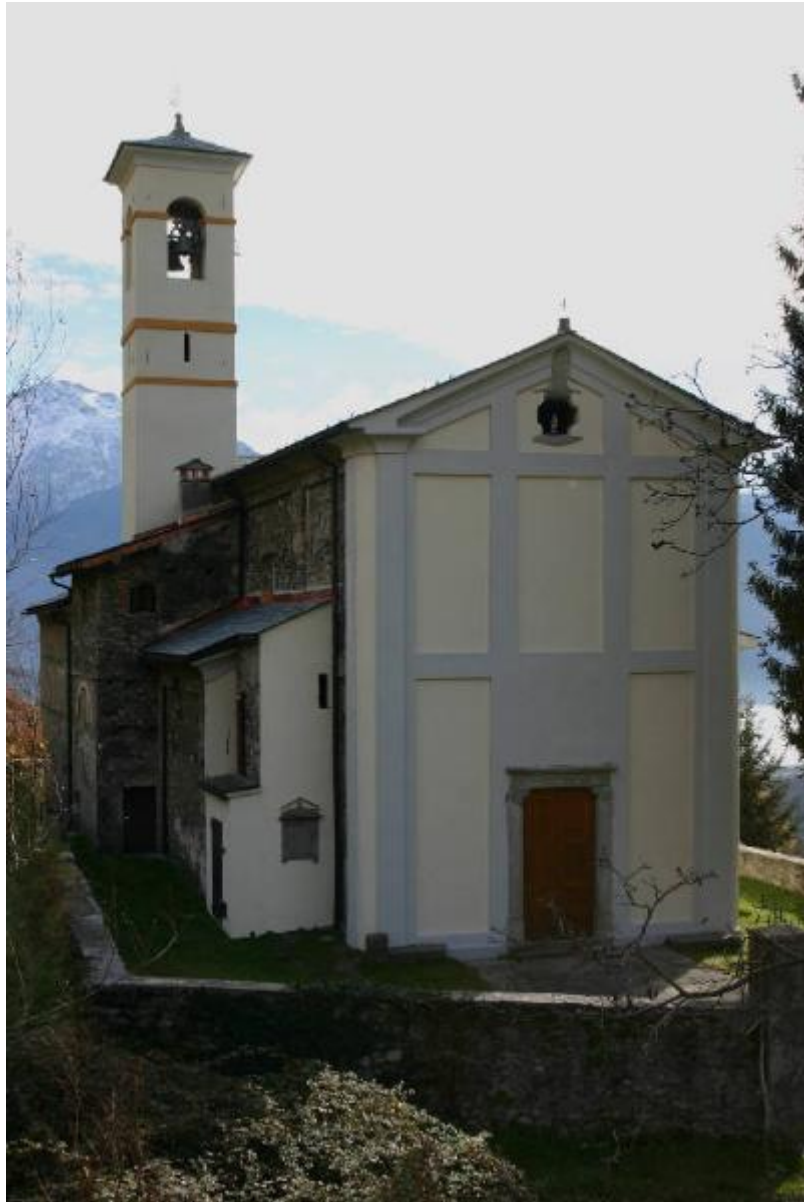
La chiesa, con annessa sacrestia nell'angolo nord-est, si sviluppa con pianta rettangolare ad unica navata, cappelle laterali e profondo presbiterio. Si accede con pochi gradini da due portali, uno principale in facciata e uno secondario collocato sul fianco sud, in prossimità del presbiterio sud. Le strutture murarie sono realizzate in blocchi, bozze e scaglie di pietra locale con rari elementi di laterizio; la copertura è in corso di rifacimento

Stato di conservazione: discreto

Indicazioni specifiche  
degrado degli intonaci della prima e della seconda cappella a sinistra a causa di umidità di risalita e d'infiltrazione
