Campanile della Chiesa di S. Bartolomeo

Domaso (CO)

Codice scheda: CO250-00431

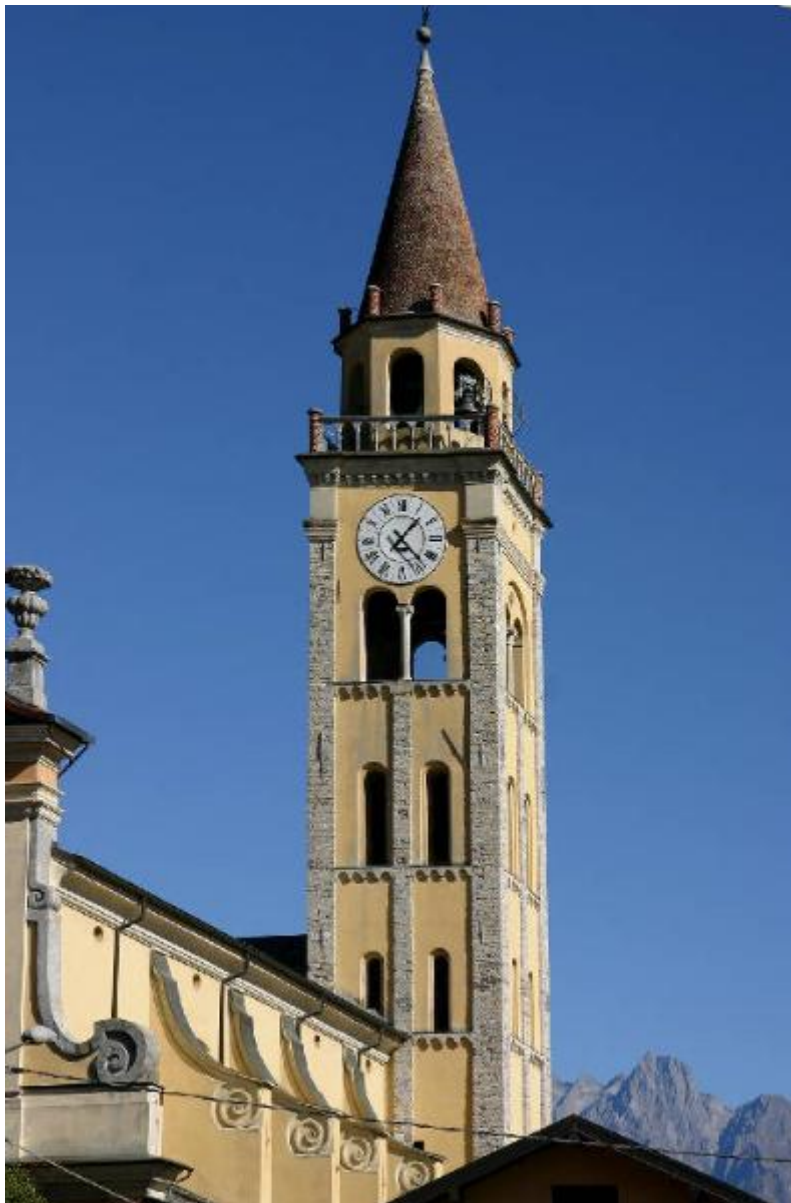
Codice identificativo: CO250-00431D01

La torre campanaria sorge sul lato sud della parrocchiale, in prossimità del presbiterio. Vi si accede dall'interno della chiesa, attraversando un piccolo vano a destra della navata e salendo una scala a tre rampe in pietra che conduce al primo piano. Si sviluppa con pianta quadrangolare per sei piani, fino al livello del castello delle campane; le murature, integralmente intonacate all'esterno ad eccezione dei pilastri angolari, sono visibili all'interno e sono realizzate in pietra locale, mattoni e ciottoli tessuti con abbondante malta; la cella campanaria è ottagonale, sormontata da cuspide in mattoni

Note: vista parziale
